Estudo de Caso em Cobertura de Telha Pré-Fabricada Tipo W com Ocorrência de Colapso Parcial

Isaque Rodrigues de Almeida¹; Kleison Teixeira dos Santos²; Patrícia Ribeiro da Silva Brandão.

¹Faculdade Educacional de Araucária;

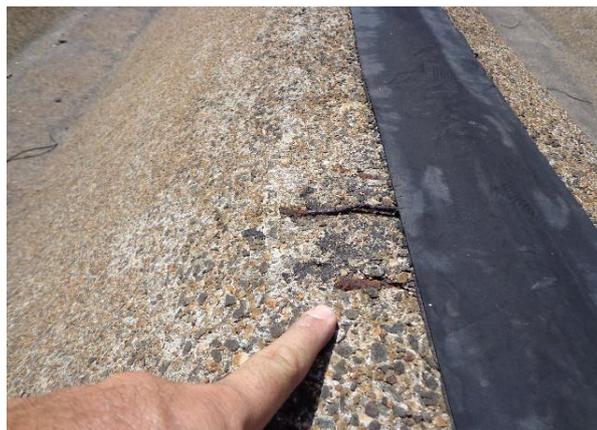
Pontos de corrosão identificados através de inspeções visuais, a Figura 05 apresenta os pontos de corrosão em uma armadura (tela) exposta na seção da aba da telha a qual faz parte da estrutura de cobertura.

FIGURA 05 – PONTO DE CORROSÃO NA TELA DA TELHA DA COBERTURA.
FONTE: AUTORES (2016).

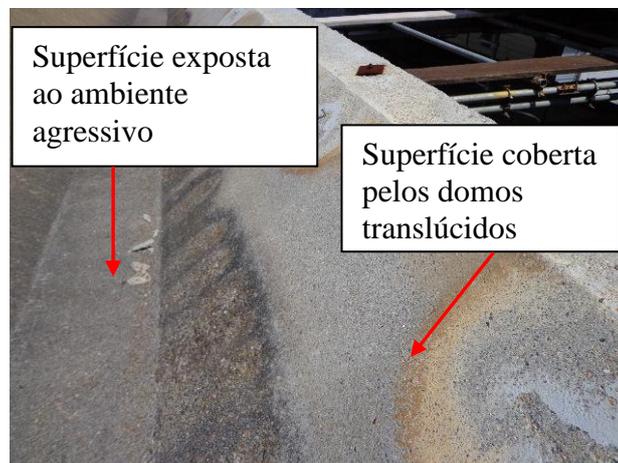
A Figura 06 demonstra a diferença que a telha possui em sua superfície. É possível notar que a parte protegida pelos domos translúcidos a qual não foi exposta com intensidade ao clima permanece com sua superfície em condições visuais melhores, com menos perda de seção em sua camada superior e sem muitos poros visíveis. Já a parte da telha exposta ao tempo demonstra uma aparência fragilizada, muita porosidade e grande perda de seção.

FIGURA 06 – COMPARATIVO DE DESGASTE.
FONTE: AUTORES (2016).

Os problemas em sua maior parte foram gerados em consequência da falta de manutenção na estrutura ao longo da sua utilização. Ainda a Figura 06 demonstra uma grande perda da camada impermeável.

Foi possível chegar ao resultado de que a cobertura encontra-se em condições de exercer sua função estrutural, contudo necessita de reparos emergenciais urgentes em sua camada superficial devendo ser recomposta, reconstituição da camada de impermeabilização e limpeza de todo o sistema de drenagem, resultando em proteção eficaz contra a ação de agentes agressivos.

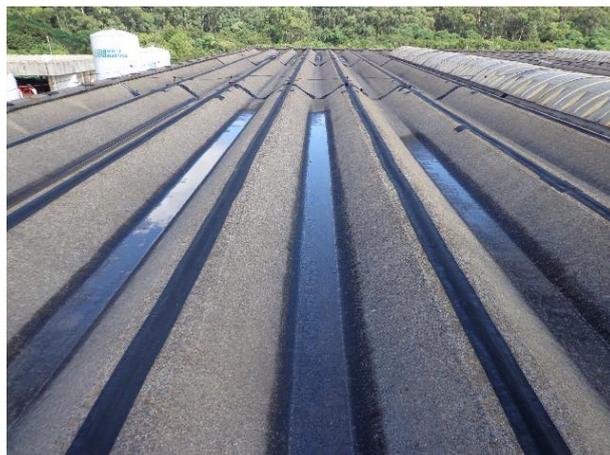
Verificou-se que as telhas possuem um grande acúmulo de água e materiais orgânicos como folhas e lodo em sua superfície Figura 07, ocasionado pela existência de flechas e falta de limpeza.

FIGURA 07 – TELHAS COM ACUMULOS DE ÁGUA.
FONTE: AUTORES (2016).

Visualizou-se que os sistemas coletores de água da cobertura estão obstruídos, auxiliando no bloqueio da água sobre a superfície das telhas, deixando-as vulneráveis, facilitando a infiltração de fluidos pelos poros e fissuras existentes.

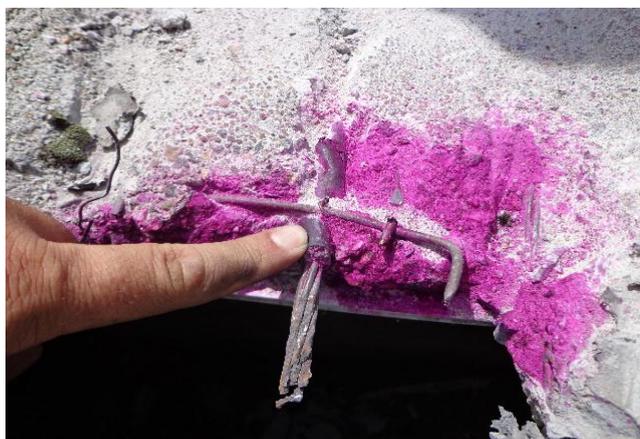
A Figura 10 representa uma telha da cobertura, onde foi extraída uma parte de um extremo da telha e aspergido a solução de fenolftaleína e verificando o seu pH, tendo o resultado de que a peça estava em condição favorável para a proteção da armadura, não perdendo sua passividade.

FIGURA 10 – VERIFICAÇÃO DA CARBONATAÇÃO E PH DO CONCRETO.
FONTE: AUTORES (2016).

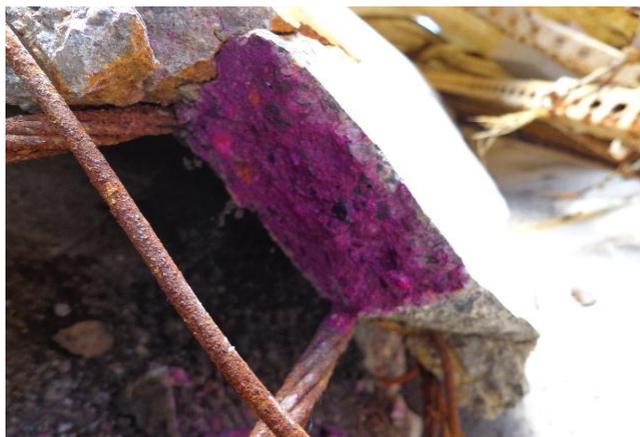
Já na Figura 11 a aspersão se deu em uma amostra da telha colapsada onde pela coloração apresentou resultado do pH acima de 9,5.

FIGURA 11 – VERIFICAÇÃO DA CARBONATAÇÃO E PH DO CONCRETO DA TELHA COLAPSADA
FONTE: AUTORES (2016).

Assim mesmo com a estrutura possuindo alguns pontos com aglomeração de água sob sua superfície o que auxiliar no processo de Carbonatação, observou-se pelos ensaios de fenolftaleína que não há problemas com durabilidade do concreto oriundos de ataques por carbonatação, o que nos permite descartar tal hipótese.
