Análise de Causas e Custos para Recuperação de Fissuras em uma Fachada de um Condomínio de Pequena Idade

Tendo em vista o exposto, o presente estudo traz como objetivo a avaliação de uma edificação, localizada na cidade de Curitiba-PR, que apresentou, após dois anos da sua conclusão, um quadro de fissuração excessiva em suas fachadas.

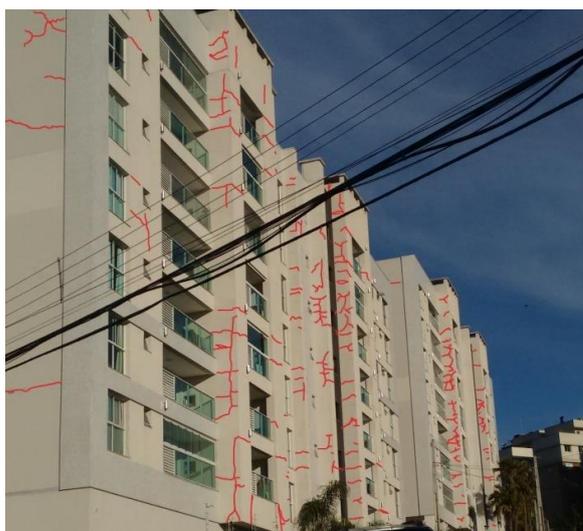
FACHADA NORTE

FIGURA 05: FISSURAS OBSERVADAS NAS FACHADAS NORTE E SUL
FONTE: OS AUTORES

Eliminando as outras possíveis configurações identificou-se que as fissuras encontradas na edificação estudada possuem características próximas às mapeadas, pelo aspecto aleatório de aparição e direção.

Devido às formações estarem distribuídas com linhas bem finas e desenhos irregulares em toda superfície, não necessariamente nas proximidades dos elementos estruturais, e sendo muito similares a de um mapa, nota-se que as fissuras apresentadas na edificação afetam a aparência/estética da edificação, não tendo correlação com problemas estruturais.

Como informações não foram disponibilizadas pela construtora a pesquisa não pode inferir sobre a mão de obra e materiais empregados. Desta forma, tomou-se como diagnóstico o quadro generalizado de fissuras mapeadas passivas na edificação com causa possível na fase de execução.

Outra possível solução seria a recuperação pontual das fissuras, mas devido a falta de acesso para um quantitativo preciso da área afetada, optou-se para remoção total do reboco danificado da edificação e posterior execução de uma nova camada.

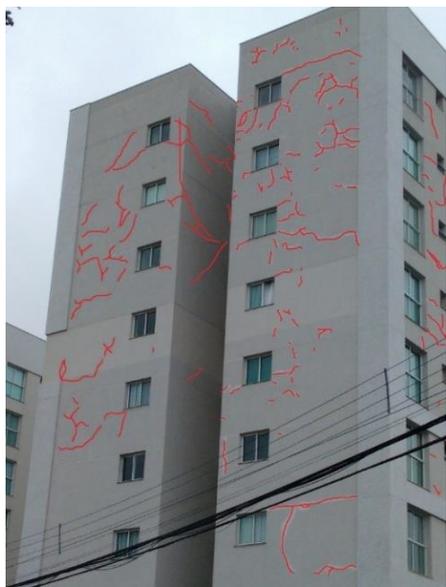
FACHADA LESTE

FIGURA 06: FISSURAS OBSERVADAS NAS FACHADAS LESTE E OESTE
FONTE: OS AUTORES
