# Análise das Condições de Segurança da BR 476 no Trecho da Rodovia do Xisto na Região Metropolitana de Curitiba

Inan Lee Trzaskos<sup>1</sup>; Jeferson Fernando Ipp Munhos<sup>2</sup>  
Orientador: Luiz Henrique Felipe Olavo<sup>3</sup>  
Banca: Ana Paula Mikos<sup>4</sup>; Washington Batista de Souza<sup>5</sup>  
*Universidade Faculdade Educacional Araucária*

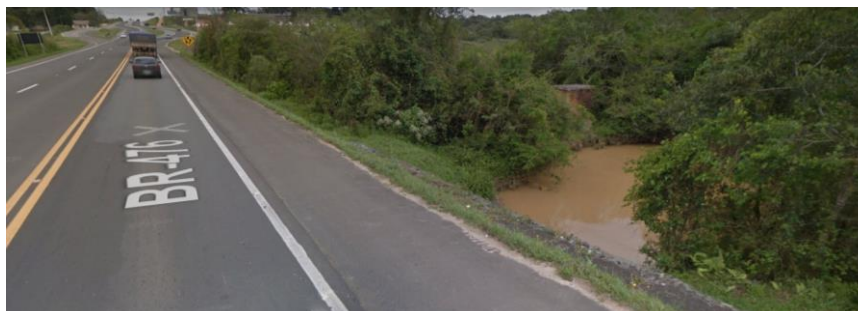
No trecho analisado é possível observar alguns dispositivos de contenção como as barreiras de concreto e as metálicas, porém há falta destes em partes da rodovia em que existem taludes e barrancos. Acidentes podem ocorrer pela falta de proteções. Observe-se na Figura 3 um local onde poderia ser instaladas barreiras de contenção:

FIGURA 3 - FALTA DE BARRA DE CONTENÇÃO  
FONTE: GOOGLE MAPS (2018)

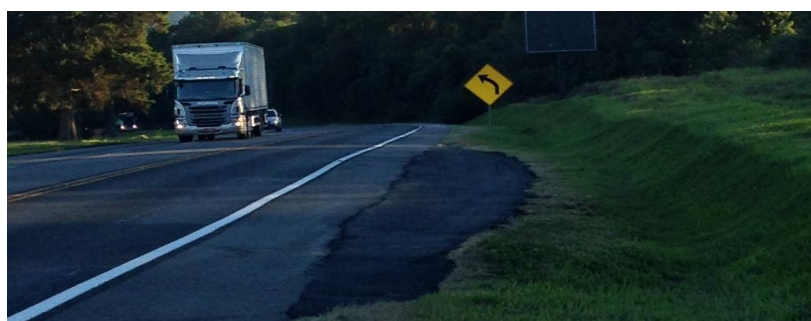
Um ponto bem crítico que se encontra na rodovia, no km 161, é a parada de ônibus inadequada, onde na Figura 4 se observa que não há espaço suficiente para o veículo, sendo que não há, também, o ponto de ônibus da Caminhos do Paraná:

FIGURA 4 - PONTO DE ÔNIBUS INADEQUADO  
FONTE: OS AUTORES (2018)
