Avaliação da Segurança Estrutural de uma Edificação Existente Submetida à *Retrofit*

Daiana Priscila Souza Leite¹; Gabriel Pereira Marinho¹; Kirke Andrew Wrubel Moreira¹; Lauri Anderson Lenz¹; Luiz Ancelmo Lemes Filho¹;
¹ Centro Universitário Unifacear

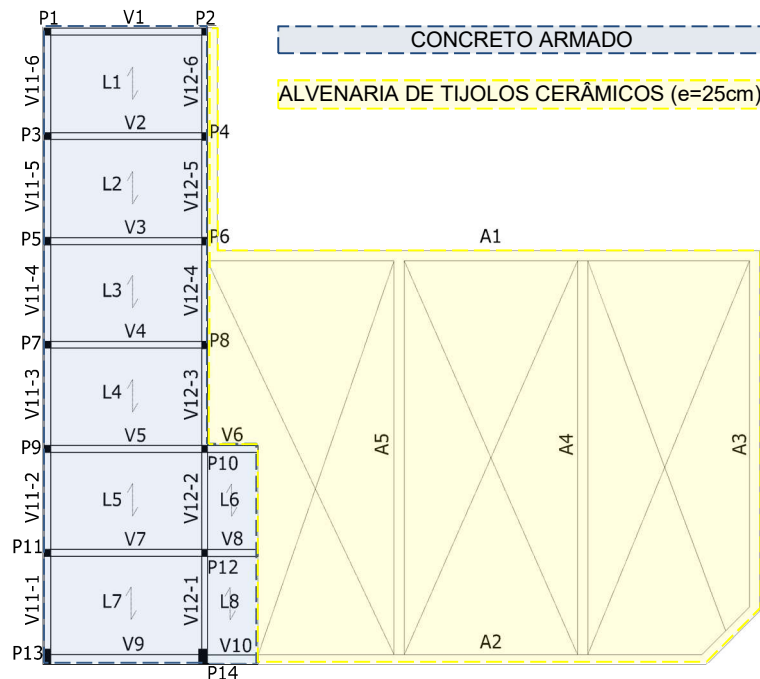
FIGURA 2: PLANTA DE TIPOLOGIA CONSTRUTIVA ORIGINAL
 FONTE: Os autores (2019)

A FIGURA 2, apresenta a identificação das tipologias construtivas da edificação original e seus elementos de vigas, pilares, lajes e paredes. Na sequência, a FIGURA 3 aponta a mesma informação de forma complementar, ilustrando a tipologia na fachada da edificação.

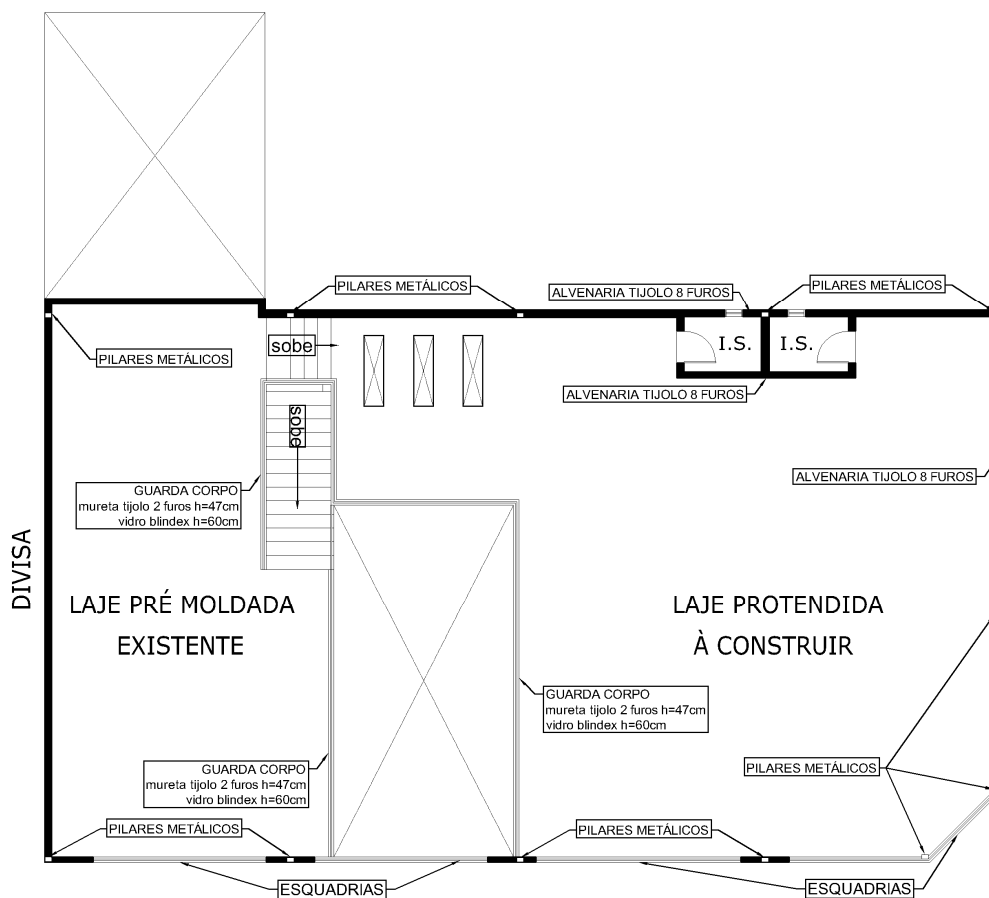
FIGURA 4: PLANTA DE AMPLIAÇÃO (SEGUNDO PAVIMENTO)
 FONTE: Os autores (2019)

A ampliação visa construir uma estrutura em aço com pé direito de 3,50 metros sobre toda a área da edificação térrea para a implantação de uma academia. Dois banheiros que terão paredes de alvenaria com revestimento cerâmico e forro de laje treliçada, sobre as quais serão posicionadas duas caixas d'água com capacidade de 310 litros cada uma. A laje protendida sobre a área de 147,09 m² da alvenaria antiga. As duas lajes serão interligadas por meio de uma escada com quatro degraus construída em concreto armado, devido ao desnível de 60 centímetros que haverá entre elas. Para acesso ao pavimento superior também será construída uma escada também em concreto armado. A disposição destas alterações é apresentada na FIGURA 19.

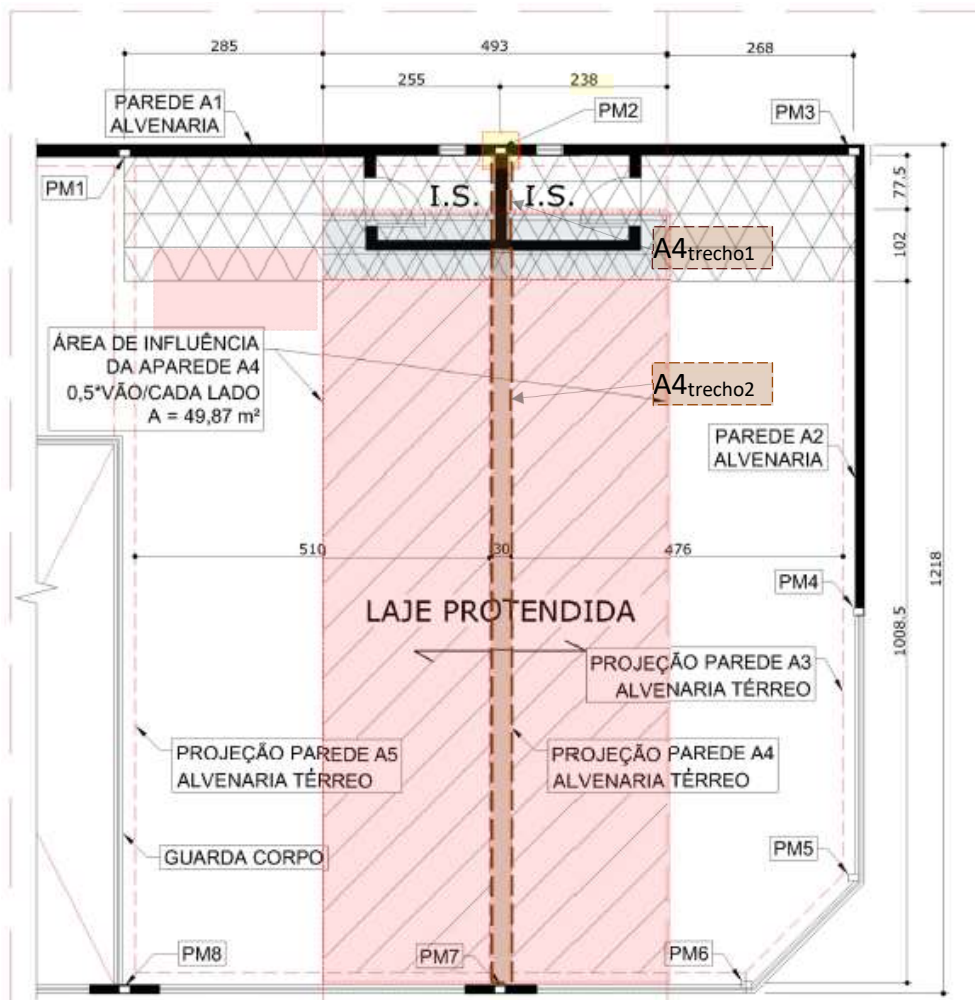
FIGURA 5: FACHADA COM INDICAÇÃO DAS TIPOLOGIAS CONSTRUTIVAS
 FONTE: Os autores (2019)

A verificação da estabilidade da parede após o acréscimo de carga, foi feita para as áreas com maior carregamento por metro quadrado sobre a laje e também para a carga pontual descarregada por um pilar da cobertura, conforme apontado na FIGURA 5.

Devido a espessura da parede e a resistência adotada do bloco e da argamassa, as verificações realizadas quanto às cargas normais apontaram que a parede de alvenaria suporta a mudança sem necessidade de reforço em todos os pontos analisados com significativa folga.

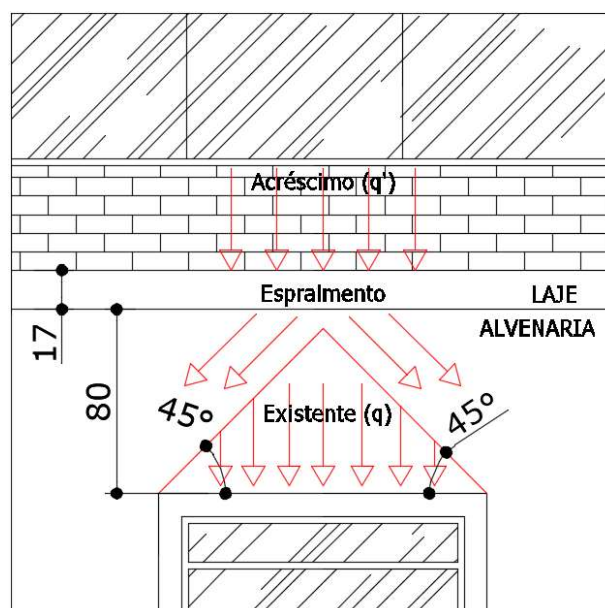
FIGURA 6: ESPRAIAMENTO DE ESFORÇOS NA ALVENARIA
FONTE: Os autores (2019).

Quanto a flexocompressão e tensão de cisalhamento incidentes nos vãos, verificou-se que o acréscimo de carga não os afetará, permanecendo os mesma magnitude já existente destes esforços, pois a laje estará fora da pirâmide formada pelo ângulo citado conforme ilustrado na FIGURA 6, permanecendo sobre os vãos os mesmos esforços antes atuantes dentro dá área do triângulo, conforme metodologia estabelecida pela NBR 15270-2 (ABNT, 2017).
