# Inspeção Visual de Pontes e Viadutos de Concreto Armado em Curitiba e Região Metropolitana com Base na NBR 9452/2016 – Estudo de Casos

<sup>1</sup> Centro Universitário UNIFACEAR

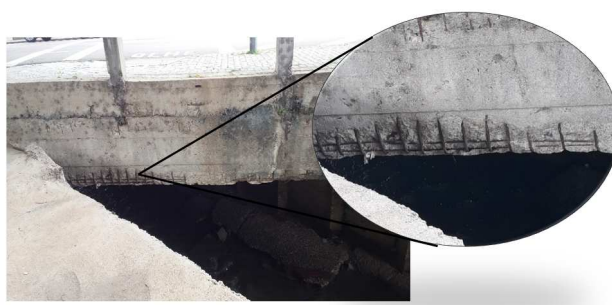
As armaduras da viga longitudinal externa de um dos lados da ponte possuem vários pontos de exposição em processo de corrosão, devido a deterioração do concreto, que pode ter ocorrido por diversos fatores, como baixa qualidade do concreto e alta porosidade, reação química causada por agentes agressivos do meio ambiente ou reações internas. A Figura 3 mostra um dos pontos onde ocorre essa manifestação patológica.

FIGURA 3: CONCRETO DETERIORADO E ARMADURA EXPOSTA COM CORROSÃO.  
FONTE: AS AUTORAS, 2019.

Levando em conta as anomalias identificadas na Ponte Rua Engenheiros Rebouças, foi atribuída nota 2 para o parâmetro estrutural, classificando a estrutura como

ruim. Isso demonstra que a ponte apresenta danos que podem comprometer a segurança estrutural, sem risco imediato, mas que sua evolução pode levar a estrutura ao colapso, necessitando neste caso de intervenções a curto prazo. Para o parâmetro funcional a nota de classificação foi a 3, considerando que os guarda-corpos da OAE estão bastante danificados, representando desconforto aos usuários. E no parâmetro de durabilidade a ponte foi considerada ruim, com nota 2 de classificação, devido apresentar diversos tipos de manifestações patológicas, principalmente em elementos estruturais, o que compromete sua vida útil.

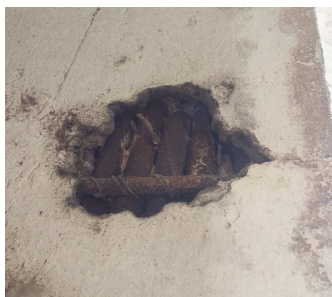
Foi encontrada uma armadura exposta na parte inferior da viga próximo aos apoios do viaduto, é uma exposição perigosa devido ao cobrimento ser menor do que o necessário. As armaduras também estão muito próximas o que não permitiu a aderência entre o aço e o concreto, como mostra a Figura 7.

FIGURA 7: ARMADURAS EXPOSTAS E EM PROCESSO DE CORROSÃO.  
FONTE: AS AUTORAS, 2019.

Levando em consideração as anomalias observadas, como a corrosão de armaduras, a nota de classificação da OAE no quesito estrutural é 3, regular, pois os danos no viaduto podem gerar deficiência estrutural, mas não há sinais de instabilidade. Para o parâmetro funcional também foi atribuída nota 3, devido as falhas no sistema de drenagem. Assim como os demais parâmetros, a durabilidade do viaduto foi considerada regular, com a nota 3, pois contém anomalias que podem vir a comprometer sua vida útil.
