# Projeto de Impermeabilização Como Medida Preventiva de Manifestações Patológicas em Edificações – Estudo de Caso

Alexandre do Nascimento<sup>1</sup>; Divaldo Pereira de Oliveira<sup>1</sup>; Patricia Ribeiro da Silva Brandão<sup>1</sup> Kirke Andrew Wrubel Moreira<sup>1</sup>  
<sup>1</sup>Faculdade Educacional Araucária

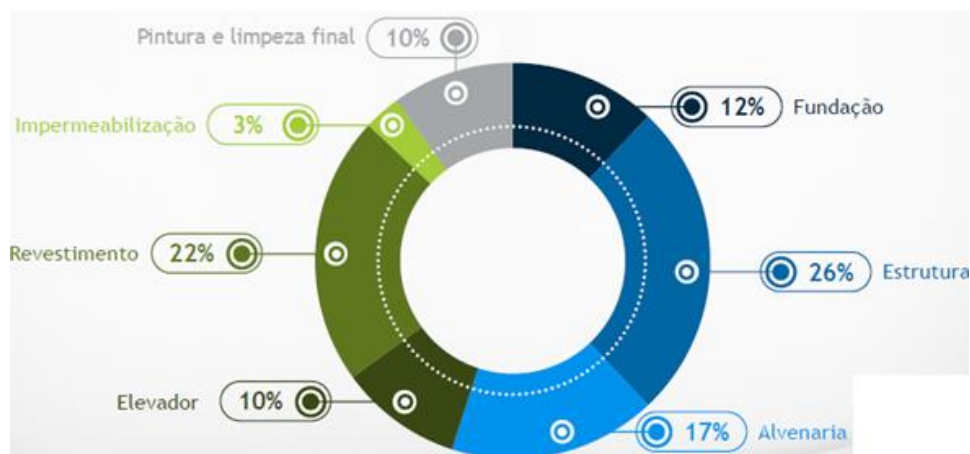
Quando previsto no início e bem executado, um sistema de impermeabilização custa em torno de 1% a 3% do valor da obra (Figura 1), considerando projeto, consultoria e materiais, só os materiais correspondem a menos de 1% (GRANATO, 2015).

FIGURA 1 - CUSTO DA IMPERMEABILIZAÇÃO NO VALOR DA OBRA GLOBAL  
 FONTE: GRANATO, 2015.
