Melhoria No Processo Operacional De Pintura Em Uma Empresa De Autopeças

¹ Unifacear Centro Universitário

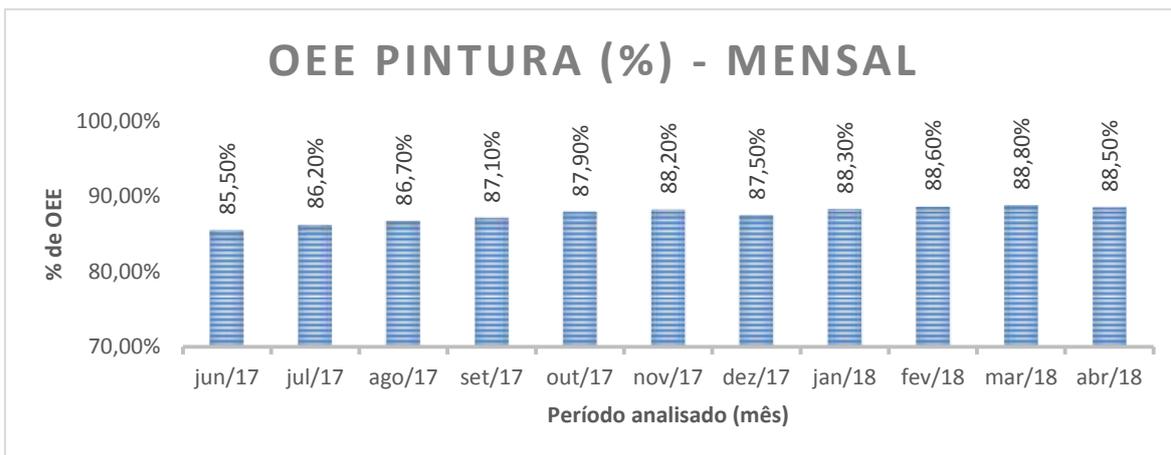
GRÁFICO 1: OEE LINHA DE PINTURA.
 FONTE: ADAPTADO AAM DO BRASIL, (2018).

O gráfico 1 mostra o OEE da linha de pintura no período de JUN/2017 a ABR/2018, no período analisado, a linha atingiu uma média de 87,57%, e no último mês do período 88,50%, ou seja, 1,5% abaixo da meta. Os dados que compõem o gráfico não são fornecidos, entretanto, sabe-se que é o produto entre disponibilidade, desempenho e qualidade. (PARIS E GUOLO, 2015, P.179).

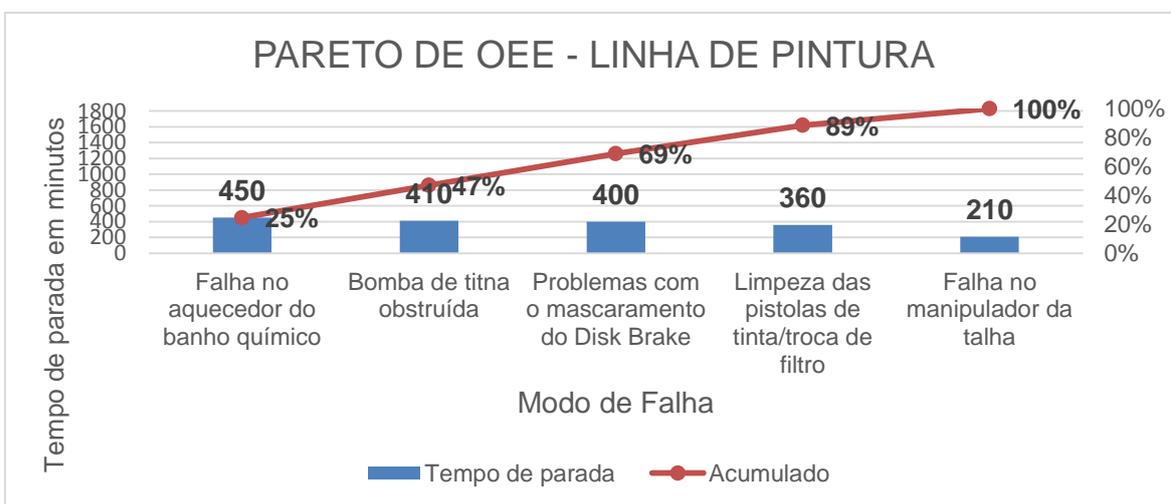
GRÁFICO 2: PARETO DOS MODOS DE FALHA DA CÉLULA DE PINTURA.
 FONTE: AAM DO BRASIL, (2018).

Ao analisar o gráfico de Pareto dos modos de falha da linha, percebe-se que os tempos estão muito próximos, fora do padrão 80/20 da teoria e que os dois primeiros modos geram maior tempo de parada, no entanto, de acordo com a empresa, são problemas pontuais e com causa raiz definida, assim, o projeto fica delimitado na

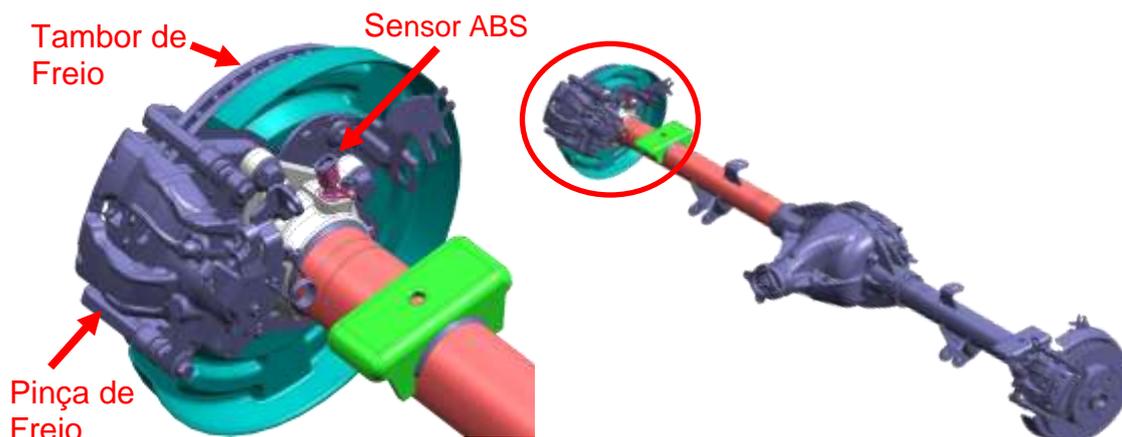
FIGURA 1: REGIÕES CRÍTICAS DE PROTEÇÃO - DESENHO 3D DO EIXO.
 FONTE: AAM DO BRASIL, (2018).

A figura 1 se trata do desenho 3D de um eixo diferencial *Disk Brake Volkswagen*. Conforme apontado no desenho, as regiões afetadas pelo problema no mascaramento são: (a) Tambor de freio, (b) Pinça de freio e (c) Sensor ABS.

A linha de pintura processa seis modelos de eixos diferenciais, o projeto abordou a oportunidade no eixo *Volkswagen Disk Brake* - figura 1, em razão de problemas com o mascaramento.

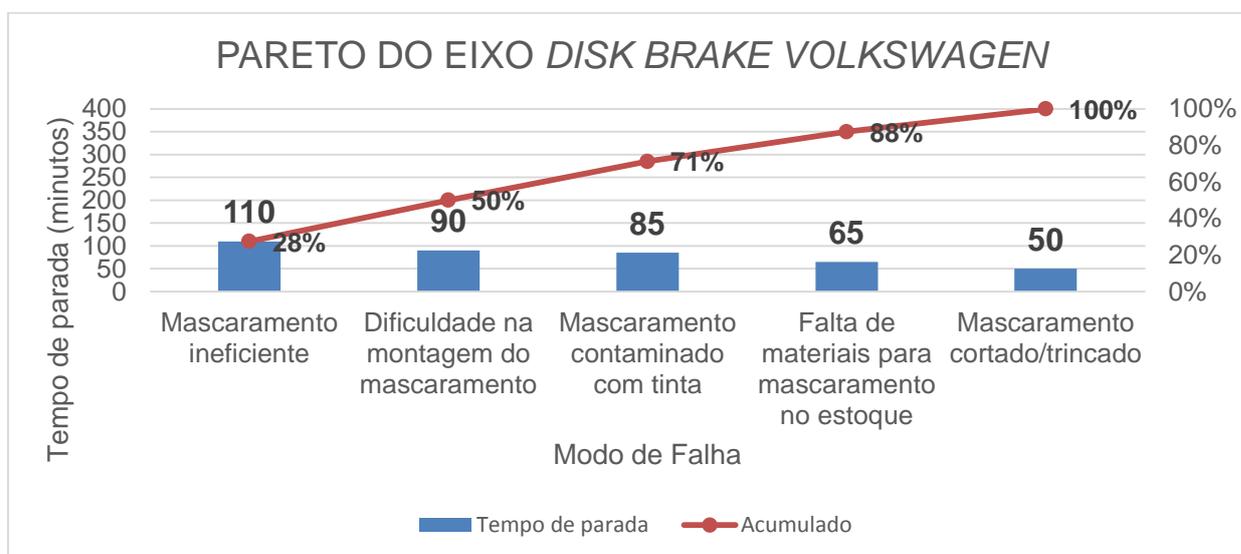
GRÁFICO 3: PARETO DOS PROBLEMAS COM O MASCARAMENTO DO *DISK BRAKE*.
 FONTE: AAM DO BRASIL, (2018).

O gráfico 3 aponta cinco problemas com o mascaramento na linha de pintura. Os indicadores reforçam a necessidade em tratar os modos de falha nessa atividade, o maior índice relata um mascaramento ineficiente.

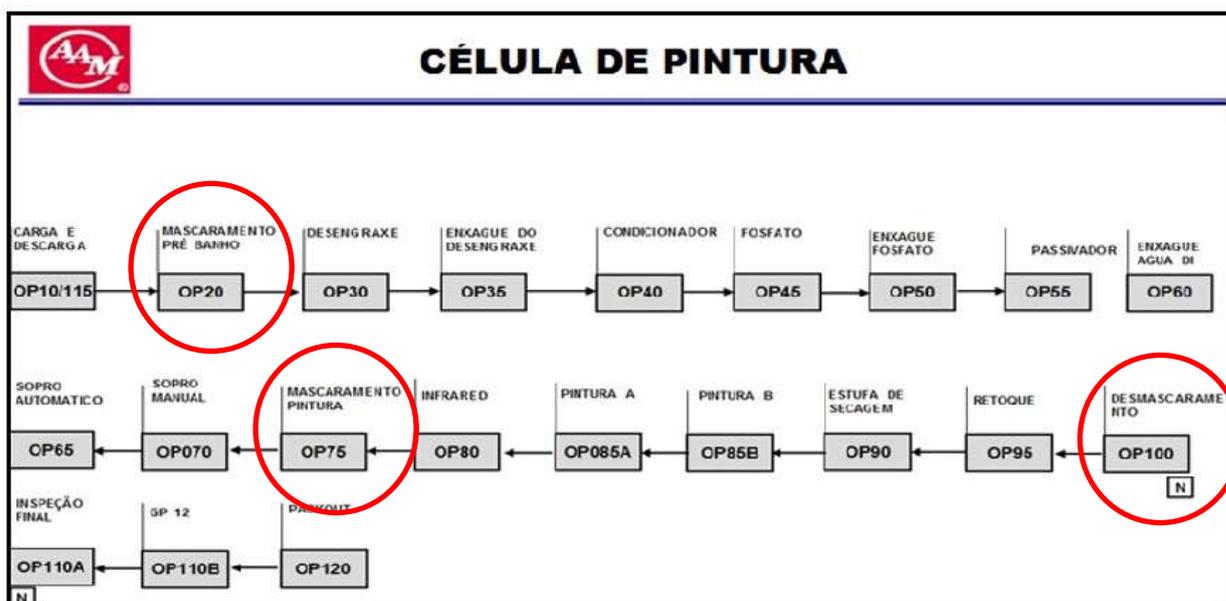
FIGURA 2: FLUXOGRAMA DO PROCESSO DA LINHA DE PINTURA.
 FONTE: AAM DO BRASIL, (2018).

Na figura 2 é possível visualizar todas as operações do processo de pintura. O eixo é carregado no início da linha e preparado para o banho químico. Após os processos do banho, a peça é preparada para ação de pintura, então, outro mascaramento é aplicado, e finalmente ocorre o procedimento de pintura, secagem, desmascaramento e manuseio para inspeção de qualidade.

Conforme a figura do fluxograma, as operações 20, 75 e 100 são as etapas abordadas no projeto, como segue:

a) Na operação 20, realiza-se o mascaramento para o banho químico no eixo diferencial, esse mascaramento tem por finalidade proteger algumas partes das peças para evitar a contaminação com o produto químico aplicado no banho, os principais componentes protegidos na etapa são as pinças de freio e o tambor de freio;

b) Na operação 75, realiza-se o mascaramento para a atividade de pintura, a etapa consiste em proteger partes do eixo diferencial que não podem receber tinta. A falha ou ineficiência nesse passo acarreta no retrabalho do eixo;

c) Na operação 100, realiza-se o desmascaramento da peça, logo após o processo de pintura, ou seja, retiram-se todos os consumíveis de proteção.

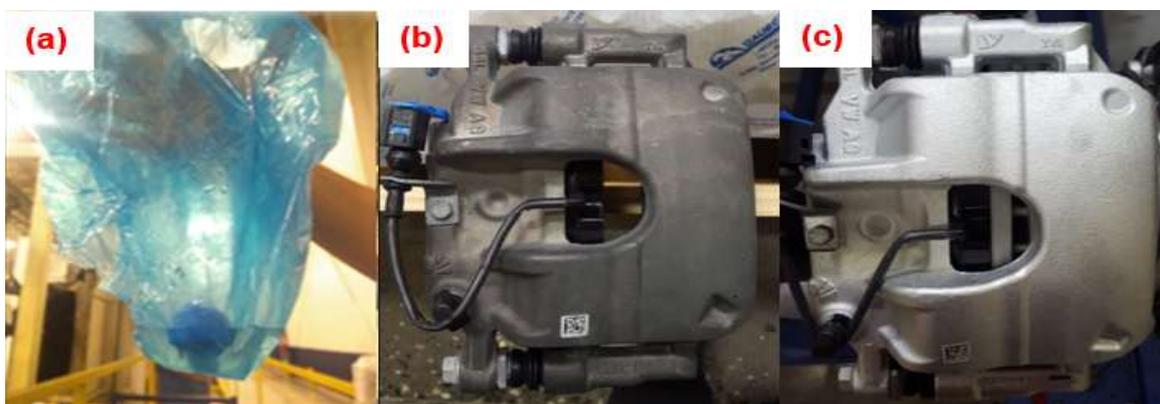
FIGURA 4: a) VCI CORTADO, b) PINÇA DE FREIO CONTAMINADA e c) PINÇA DE FREIO. FONTE: AAM DO BRASIL, (2018).

A figura 4.a mostra a “bolsa d’água” formada no plástico VCI após o banho com o corte no consumível para o escoamento do produto químico; a figura 4.b mostra a pinça de freio com excesso de contato com o produto químico utilizado no banho e a figura 4.c retrata o mesmo componente em seu estado original.

Conforme apresentado na figura 4.b, o contato excessivo entre a pinça de freio e o produto utilizado no banho químico contaminava e manchava o componente, gerando um alto índice de refugo para a linha (gráfico 5).

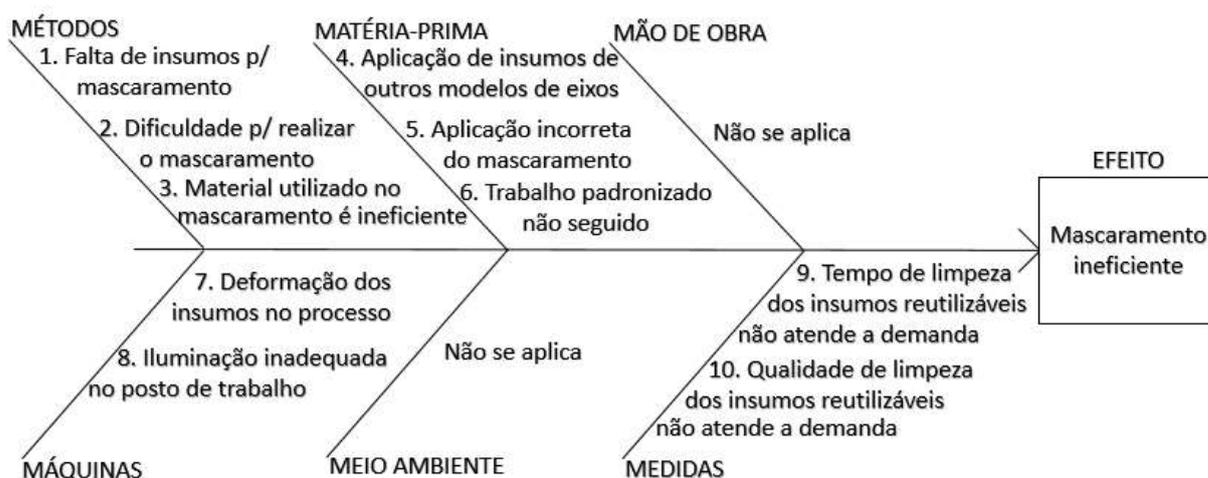
FIGURA 5: DIAGRAMA DE CAUSA E EFEITO. FONTE: ADAPTADO AAM DO BRASIL, (2018).

Conforme Corrêa e Corrêa (p. 139, 2011), foram explorados os 6 m’s (Método, Máquina, Medida, Meio ambiente, Mão de Obra e Material), dois não se aplicaram ao problema, sendo eles máquina e medida. A figura 5 sugere as possíveis causas

levantadas para o problema abordado, em ordem numérica e por família. Apenas quatro registros foram validados:

- 1 – Falta de Insumos consumíveis para o processo de mascaramento;
- 3 – O material utilizado para o mascaramento é ineficiente;
- 9 - Tempo da limpeza dos insumos reutilizáveis não atende à demanda;
- 10 – Qualidade da limpeza dos consumíveis reutilizáveis não atende o processo.

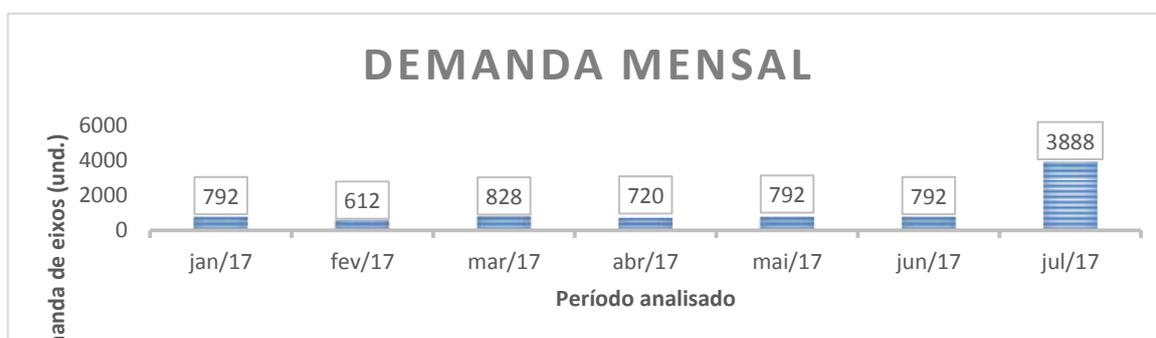
GRÁFICO 04: DEMANDA MENSAL EIXO DISK BRAKE VW.
 FONTE: ADAPTADO AAM DO BRASIL, (2018).

O gráfico 4 exibe a evolução da demanda no período de JAN/2017 à JUL/2017. A média no período era de 756 peças/mês. O aumento exponencial a partir de JUL/2017 ocorreu em razão da grande aceitação do produto no mercado internacional.

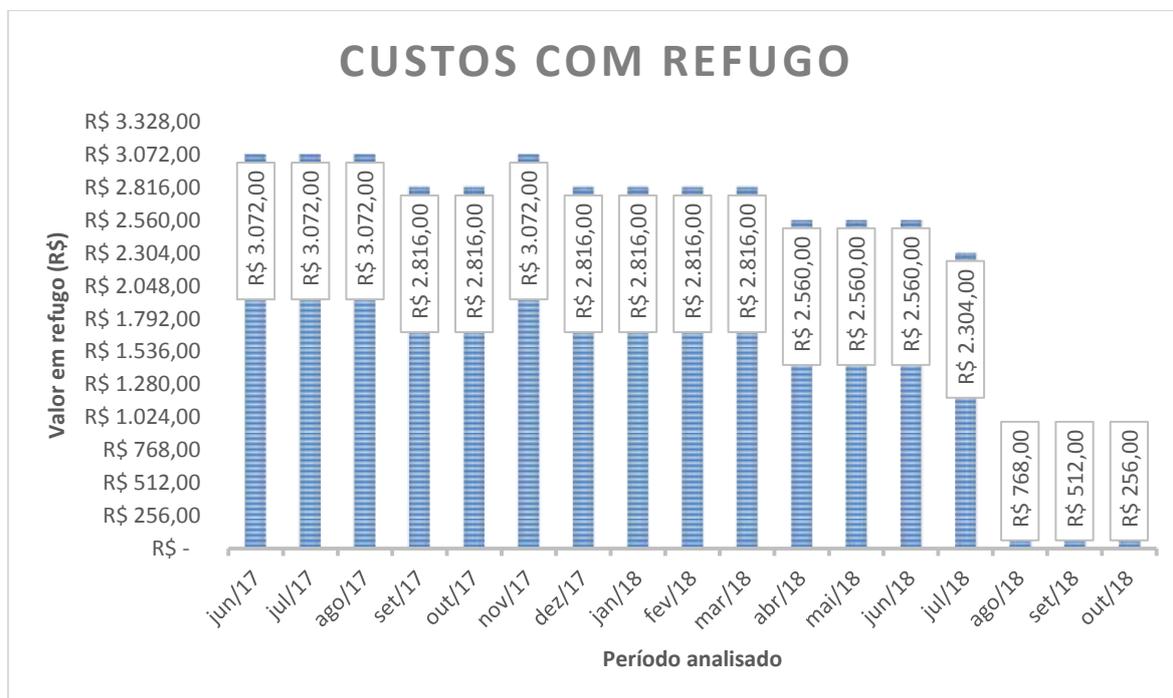
GRÁFICO 5: CSUTOS DE REFUGO.
 FONTE: OS AUTORES, (2018).

O gráfico 5, mostra custo médio de R\$ 2.850,00 em descarte no período de JUN/2017 a JUL/2018. Percebe-se que em AGO/2018 o custo com refugos apresenta

uma leve queda mediante as ações de contenção. A partir de SET/2018, com a implantação das ações corretivas permanentes, os custos com refugos da pinça de freio caíram para aproximadamente R\$ 256,00, que representa uma pinça de freio.

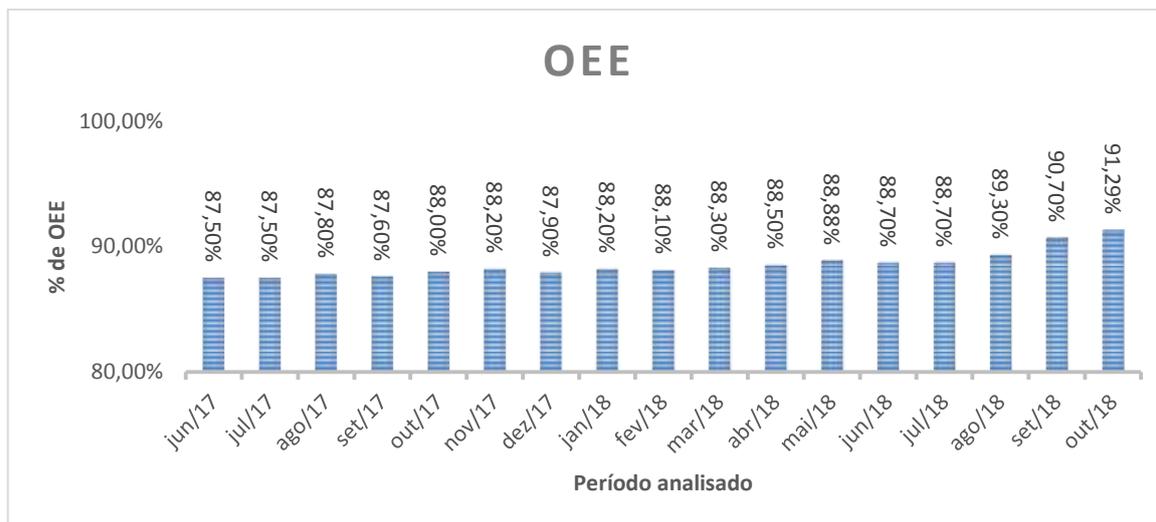
GRÁFICO 6: GRÁFICO DE EVOLUÇÃO DO OEE APÓS AÇÕES CORRETIVAS.
 FONTE: ADAPTADO AAM DO BRASIL, (2018).

O gráfico 6 mostra a evolução da performance da linha de pintura no período delimitado por este projeto. A meta de OEE da planta é de 90%, no início do projeto a linha encontrava-se com 87,50%, após as ações de melhoria, ocorreu um aumento de performance e a linha obteve índice de 91,29%, ou seja, uma variação positiva de 3,79%.

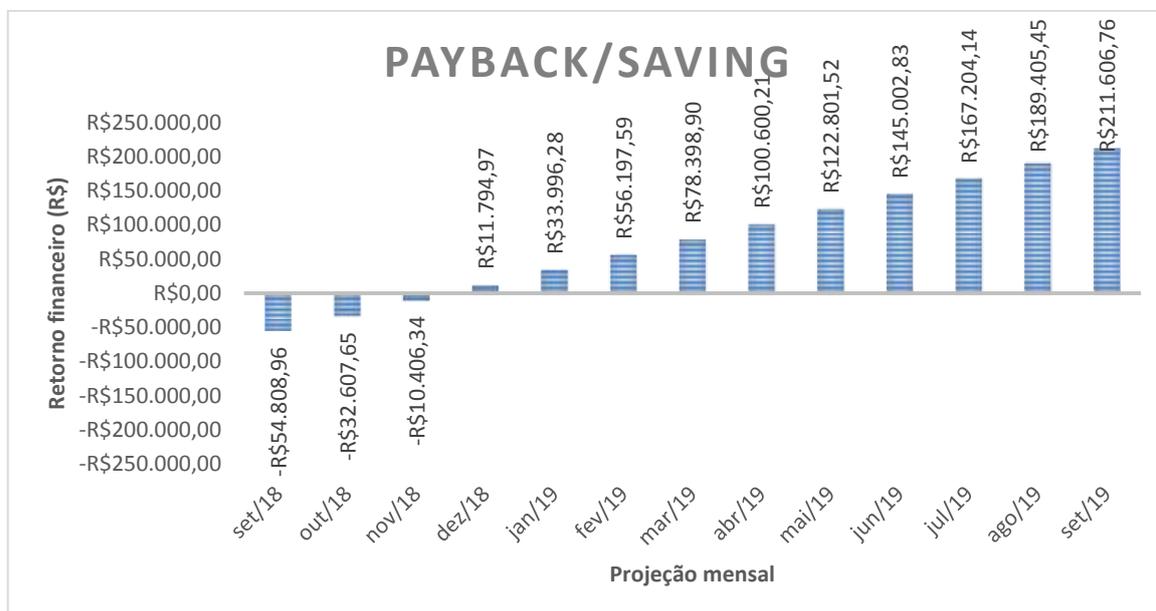
GRÁFICO 7: PAYBACK/SAVING.
 FONTE: OS AUTORES, (2018).

O gráfico 7 mostra que o investimento de R\$ 54.808,96 foi pago no terceiro mês e um retorno estimado em 12 meses de R\$ 211.606,76.
