# Controle Técnico de Massa Asfáltica em CBUQ em Obras Públicas de Pavimentação

Amanda Rodrigues do Paraizo<sup>1</sup>; José Carlos Gomes Filho<sup>1</sup>; Laleska Cássia Carneiro Pradié<sup>1</sup>; Luis Henrique Calhau<sup>1</sup>; Vinicius Hasselmann de Bastos<sup>1</sup>; Washington Batista de Souza<sup>1</sup>;  
Centro Universitário Facear

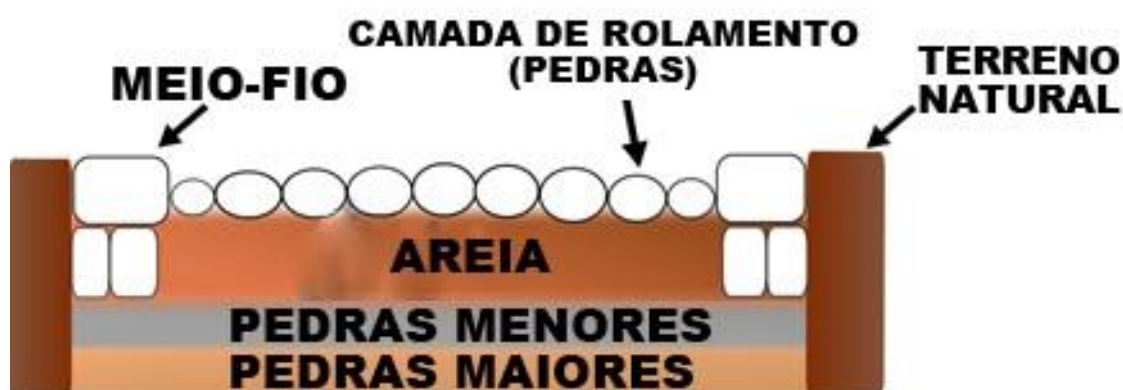
FIGURA 1 – ESQUEMA DE CONSTRUÇÃO DE ESTRADAS ROMANAS.  
FONTE: Adaptado do Wikipedia, (2019).

Conforme Maré (2011), apesar de ser comprovada a existência de sistemas de estradas dispersos em diversas culturas pelo globo, ficou atribuída aos romanos a arte maior do planejamento e construção viária para fins comerciais, religiosos, e também, visando objetivos militares de manutenção da ordem no vasto território do Império, deslocando tropas de centros estratégicos para as localidades mais afastadas. Há mais de 2000 anos, os romanos foram capazes de implantar um sistema robusto construído com elevado nível de critérios técnicos contando ainda com sistemas de planejamento e manutenção das mesmas, conforme FIGURA 1.
