Redução do Índice de Não Conformidades de Parafusamento da Coluna de Direção Veicular

¹ Faculdade da Indústria – Sistema FIEP

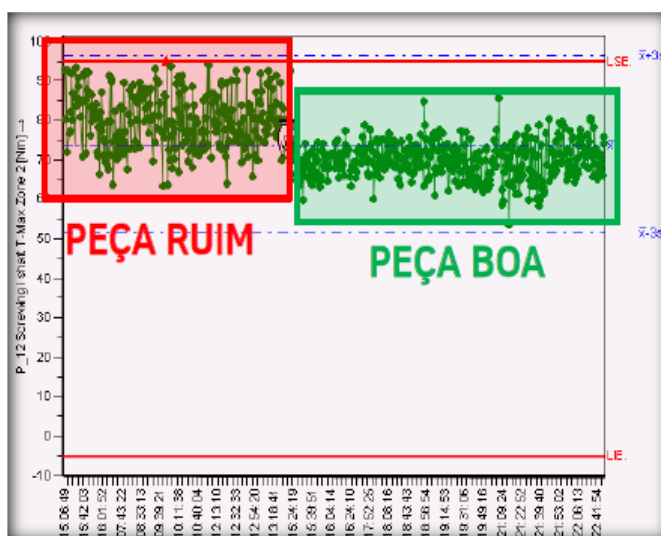
FIGURA 2 - CARTA CEP COM LOTES DAS PEÇAS

Para obter informações mais detalhadas referente a existência do problema foi realizada uma análise dos lotes fabricados em 10 de março de 2021, e na zona 2 da carta CEP (controle estatístico de processo), identificou-se no aperto final do parafuso um desvio no comportamento de parafusar que ocorre no ponto final do curso e observou-se um ponto ruim entre os lotes de peças. O problema foi observado por meio do controle realizado de hora a hora, observando-se uma falha de trinca na carcaça do comutador.

Na figura 2 é apresentado na carta CEP um comparativo da peça que atende as especificações do cliente (peça boa) e outra que apresenta o problema objeto de estudo (peça ruim).

Na carta CEP as cotas medidas estão próximas ao limite superior de controle (LSC), analisou-se que 80% deste lote foram aplicados torques na zona 2, próximo ao limite superior e, constatou-se o problema no fim de curso do parafuso, através de um torque de ângulo no controle o qual foi identificado no CEP, conforme demonstrado a figura 2, que demonstra a peça ruim e a peça boa.
