Análise comparativa dos custos do tratamento das manifestações patológicas por infiltrações durante a execução da obra e depois de sua conclusão

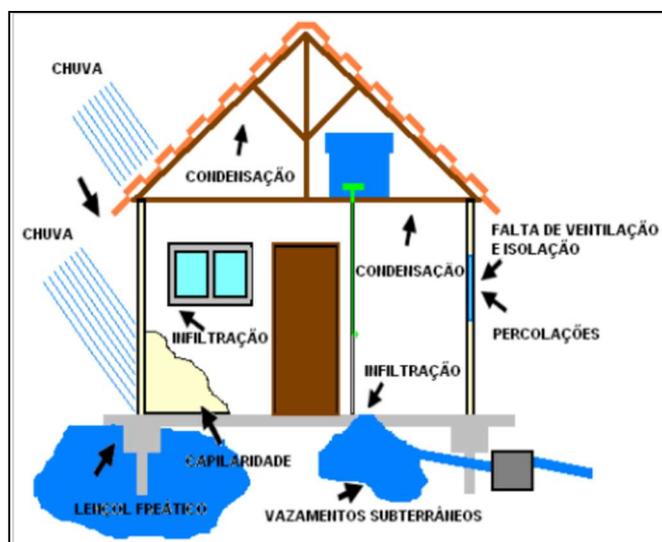
FIGURA 1: TIPOS DE INFILTRAÇÕES E SEUS LOCAIS
FONTE: LAGE (2012)

De acordo com Queruz (2007), as causas de umidade nas edificações são umidade de infiltração, umidade ascensional, umidade por condensação, umidade de obra

A umidade por infiltração, passa da área externa pelas trincas, devida a alta capacidade dos materiais absorverem a umidade do ar, ou mesmo por falhas na interface entre elementos construtivos, como planos de paredes e portas ou janelas, geralmente agravada pela chuva e vento. (SUPLICUY, 2012).

Já a umidade ascensional é devido a presença de água do solo, tanto por fenômenos sazonais, devido a umidade dos lençóis freáticos superficiais, manifestando-se nas paredes e pisos. Assim, os vasos capilares fazem com que a água suba entrando em equilíbrio com a força da gravidade e infiltrando o ambiente. (QUERUZ, 2007).

Já a infiltração gerada pela umidade condensada é formada pela presença de umidade no ar e de superfícies na temperatura baixa, ficando em ponto de orvalho, e não sendo absorvida pelo ar a superfície que geralmente são as paredes transpiram. (RIGHI, 2009).

De acordo com Queruz (2007), outro tipo de infiltração é a da umidade de obra, caracterizada pela umidade que ficou interna aos materiais, durante a execução da obra, se exteriorizando após o material entrar em contato com o ambiente.

Já a umidade acidental é originada por falhas nos sistemas de tubulações, como águas pluviais, esgoto e água potável, gerando assim as infiltrações. Comumente, esse tipo de umidade surge em edificações que já possuem um longo tempo, devido presença de materiais com tempo de vida ultrapassado, geralmente que não tiveram manutenção. (RIGHI, 2009).

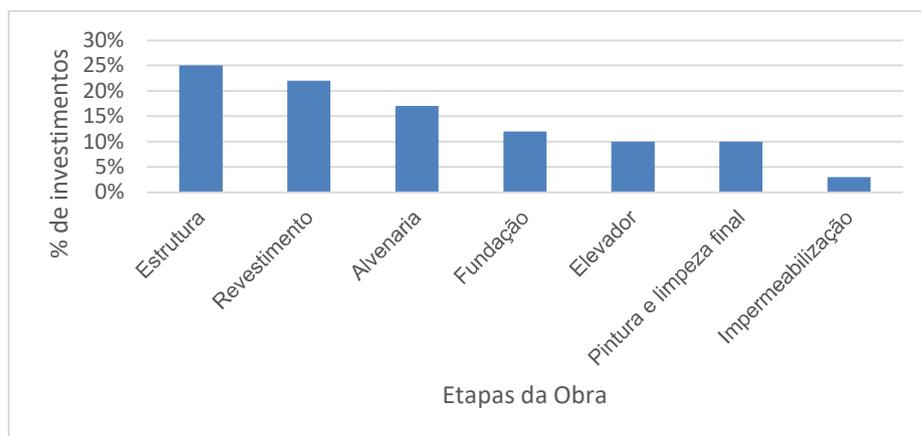
GRÁFICO 1 – PORCENTAGEM DE INVESTIMENTOS NAS EDIFICAÇÕES

De acordo com Righi (2009), o custo para a realização do processo de impermeabilização em uma edificação, representa em torno de 1 a 3% do custo total da obra, o GRÁFICO 1 apresenta essa relação de investimento para cada etapa da obra.
