MELHORIA DA EFICIÊNCIA DE UMA INDÚSTRIA MADEIREIRA

Revista Eletrônica Multidisciplinar
FACEAR

Alan Daniel Bernardino¹; Ricardo Rui Gasola¹; Rosildo Zaiocnz¹

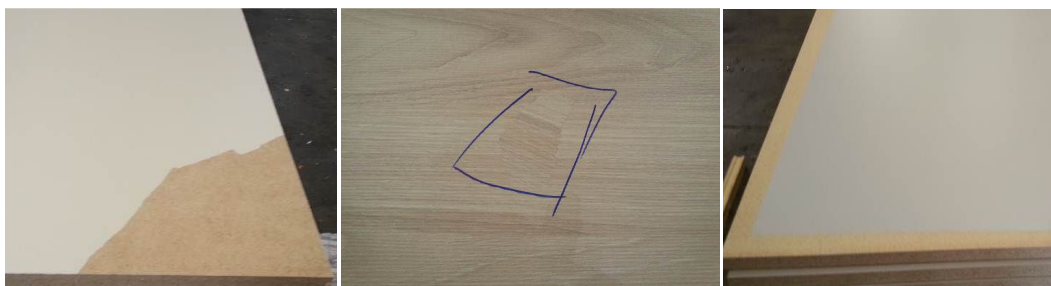
A falha PAPEL RASGADO é caracterizada por uma folha de papel rasgada que é prensada no substrato, devido a esta região estar danificada, o painel é desqualificado pelo cliente tornando o material fora dos padrões de qualidade.

O PAPEL DECORATIVO ocorre através da prensagem de um pedaço de papel impregnado que fica solto sobre o painel e a folha impregnada. Após a prensagem, esta

parcela de papel se funde ao substrato e a folha de papel impregnado correta, afetando a qualidade visual do painel revestido.

O PAPEL FORA DE POSIÇÃO é quando o papel impregnado é prensado no substrato em uma posição deslocada da ideal, deste modo uma parte do painel de madeira não é revestida. A FIGURA 9 demonstra, respectivamente, as falhas citadas acima.

FIGURA 5 – PAPEL RASGADO, PAPEL DECORATIVO E PAPEL FORA DE POSIÇÃO
FONTE: OS AUTORES, 2014

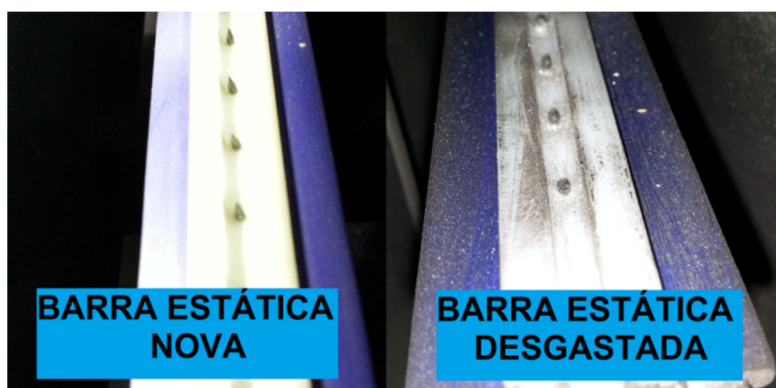
FIGURA 8 – COMPARATIVO DO DESGASTE DO ELETRODO DAS BARRAS ESTÁTICAS
FONTE: OS AUTORES, 2014

Outro ponto a ser analisado é o funcionamento precário devido à má conservação, desgaste, falta de limpeza e monitoramento do seu funcionamento, com o tempo, as barras estáticas perdem eficiência de trabalho devido o desgaste dos eletrodos que emitem a carga estática, a FIGURA 8 demonstra a diferença dos eletrodos de uma barra estática nova para uma desgastada.

Esse desgaste é normal do processo, porém a vida útil da barra estática pode ser reduzida caso utilize uma tensão muito alta, não sejam limpas e conservadas corretamente. Com o eletrodo desgastado a tensão não é direcionada no sentido correto, gera pequenos curtos-circuitos dentro do ciclo, deste modo, a energia estática necessária para a aderência entre o substrato e as folhas de papéis não é satisfatória, deixando as folhas soltas.
