Estudo de Caso em Cobertura de Telha Pré-Fabricada Tipo W com Ocorrência de Colapso Parcial

Isaque Rodrigues de Almeida¹; Kleison Teixeira dos Santos²; Patrícia Ribeiro da Silva Brandão.

¹Faculdade Educacional de Araucária;

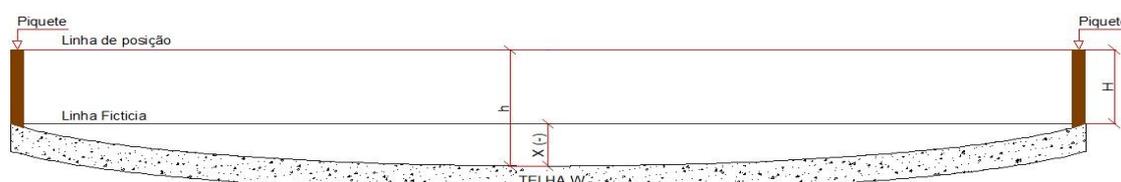
FIGURA 03 – REPRESENTAÇÃO FLECHA (-).
 FONTE: AUTORES (2016).

Em todas as telhas da cobertura foram executadas leituras das deformações existentes por meio da utilização de uma linha e escala, exemplificado nas (FIGURAS 02 e 03).

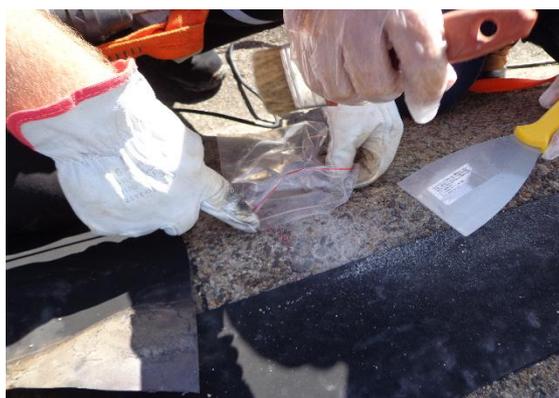
FIGURA 04 – COLETA DAS AMOSTRAS.
 FONTE: AUTORES (2016).

As amostras foram retiradas em 5 pontos distribuídos com (15 furos cada) em toda estrutura de cobertura. As retiradas deram-se através de furos realizados com uma furadeira e coletadas com o auxílio de um pincel e uma espátula, conforme (FIGURA 04).
