Análise de Causas e Custos para Recuperação de Fissuras em uma Fachada de um Condomínio de Pequena Idade

Tendo em vista o exposto, o presente estudo traz como objetivo a avaliação de uma edificação, localizada na cidade de Curitiba-PR, que apresentou, após dois anos da sua conclusão, um quadro de fissuração excessiva em suas fachadas.

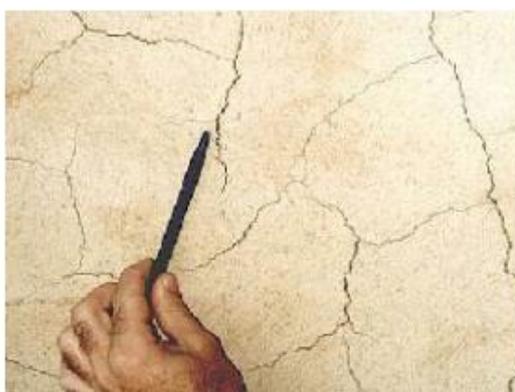
Segundo Corsini (2010), as fissuras mapeadas, também chamadas de disseminadas, são assim chamadas pelo aspecto generalizado e irregular formado, apresentando um formato semelhante ao de um mapa (FIGURA 2).

FIGURA 2: FISSURAS MAPEADAS EM FACHADA
FONTE: FREITAS, FRANÇA E FRANÇA (2011)

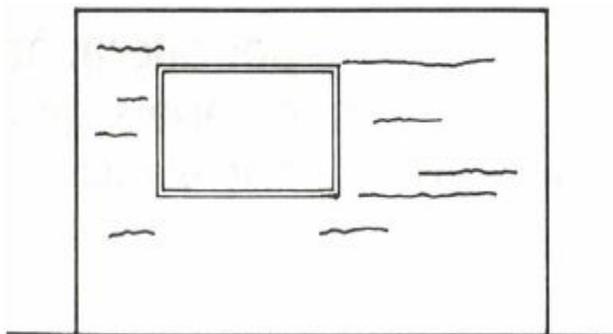
A FIGURA 3 apresenta as configurações típicas de fissuras horizontais decorrentes da expansão da argamassa de assentamento.

FIGURA 3: FISSURAS HORIZONTAIS NO REVESTIMENTO PROVOCADAS PELA EXPANSÃO DA ARGAMASSA DE ASSENTAMENTO
FONTE: THOMAZ (1989)

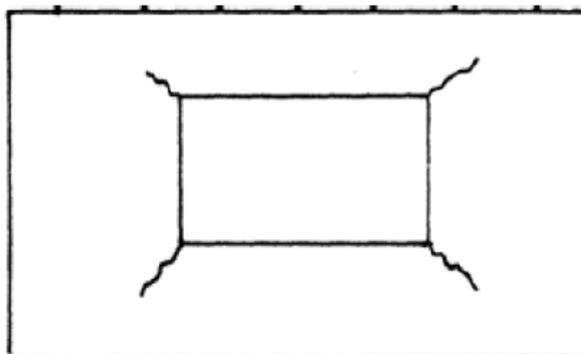
Neste caso, o surgimento das fissuras está atrelado a falta de elementos responsáveis pela distribuição das tensões. Na abertura de vãos, são geradas tensões que devem ser distribuídas em vergas e contra vergas, sem esses elementos ocorre o surgimento das fissuras no canto das aberturas, FIGURA 4 (ANTUNES, 2010, p. 32).

FIGURA 04: FISSURAÇÃO DE ALVENARIA NO CONTORNO DE VÃO DE JANELA
FONTE: JÂCOME; MARTINS (2005, p. 29)
