# Análise das Condições de Segurança da BR 476 no Trecho da Rodovia do Xisto na Região Metropolitana de Curitiba

Inan Lee Trzaskos<sup>1</sup>; Jeferson Fernando Ipp Munhos<sup>2</sup>  
Orientador: Luiz Henrique Felipe Olavo<sup>3</sup>  
Banca: Ana Paula Mikos<sup>4</sup>; Washington Batista de Souza<sup>5</sup>  
*Universidade Faculdade Educacional Araucária*

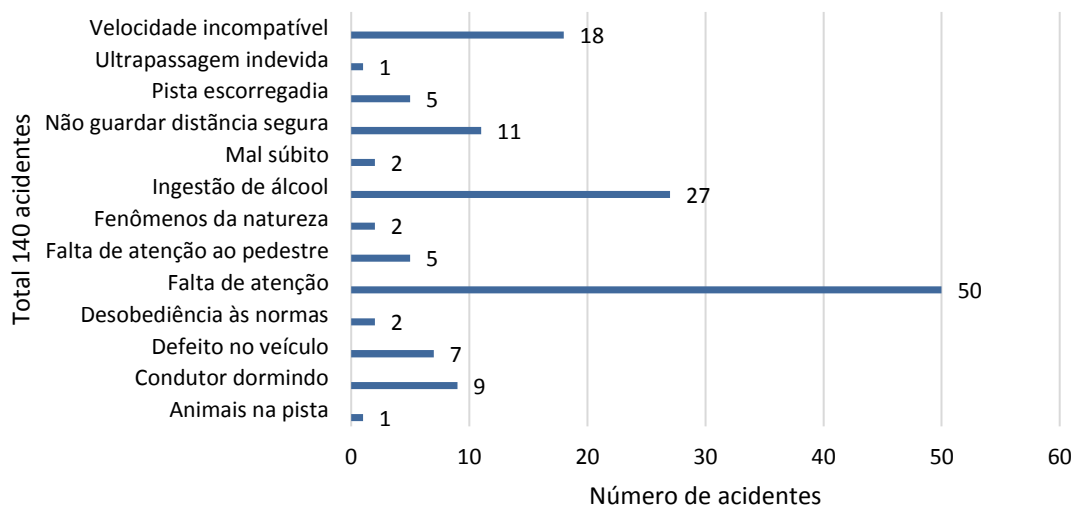
GRÁFICO 1 - CAUSAS DOS ACIDENTES EM 2017  
 FONTE: PRF (2018)

Observa-se que do total de 140 acidentes nos 39 km desse trecho da rodovia, 50 acidentes foram causados pela falta de atenção do condutor e apenas 5 acidentes pela pista estar escorregadia, 2 por fenômenos da natureza, 7 por defeitos no veículo, 2 por mal súbito e 1 por animais na pista. Ou seja, 17 acidentes (12%) ocorreram pelo fator ambiente e 123 (88%) por erro humano.

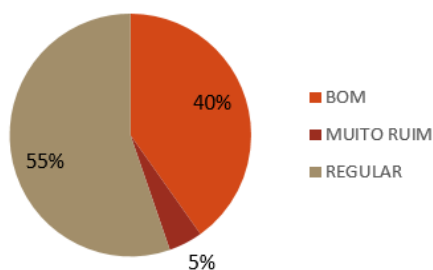
GRÁFICO 2 – SINALIZAÇÕES

Em relação às sinalizações e a manutenção delas observa-se que 40% e 45%, respectivamente, dos usuários dizem que estão boas:

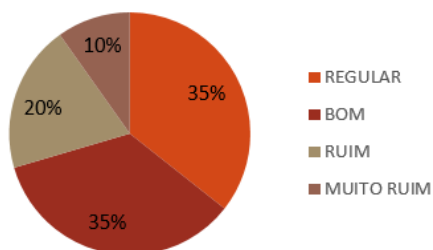
GRÁFICO 4 – DISPOSITIVOS DE CONTENÇÃO

Cerca de 35 % dos usuários dizem que a rodovia tem bons dispositivos de contenção e 39 % dizem que a manutenção destes estão em boas condições:

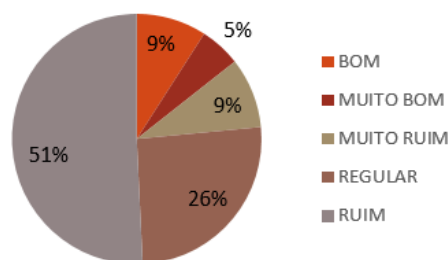
GRÁFICO 6 – ACOSTAMENTOS

Com relação aos acostamentos, 51% afirmam que estes não são suficientes e quando existem 55% dizem que a situação dele é regular:

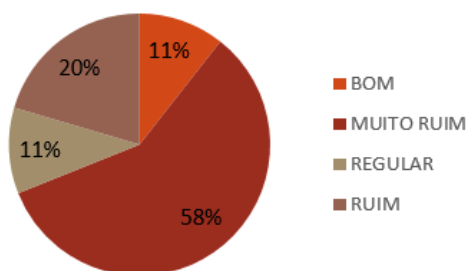
GRÁFICO 8 – DUPLICAÇÕES

Com relação à duplicação de faixas, 58% dos usuários dizem que está muito ruim:
