Ferramentas da Qualidade Aplicadas no Processo de Pintura em uma Indústria Metalúrgica

Alexandro de Oliveira Arlindo; Fernando Alexandre Platner; Robson Augusto de Brito; Sérgio Zagonel
Faculdade Educacional de Araucária

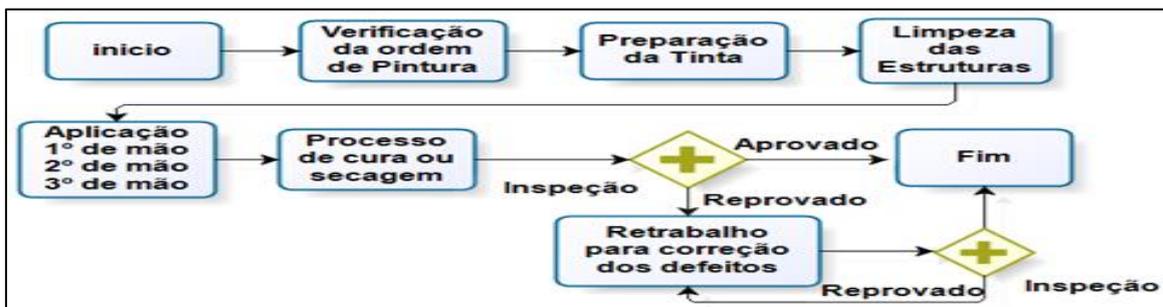
FIGURA 01 – ETAPAS DO PROCESSO DE PINTURA
 FONTE: ELABORADO PELOS AUTORES (2017)

Com base na figura 01, pode-se observar que a inspeção de qualidade ocorre apenas no final do processo de pintura. A necessidade de adequação dessas inspeções surgiu devido ao fato de que o processo atual apresenta um alto índice de defeitos (conforme tabela 04), os quais geram retrabalhos e acarretam custos adicionais não previstos inicialmente, encarecendo o processo de pintura.

do processo de pintura. E para a correção desses defeitos as peças selecionadas devem voltar para o início do processo de pintura, sendo removida toda a tinta aplicada e reaplicando nova pintura, seguida das demais fases do processo, conforme a figura 01.

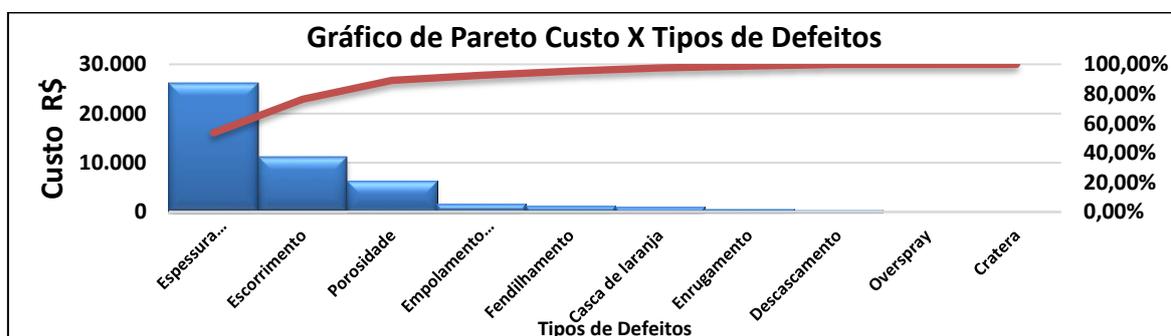
FIGURA 02 – GRÁFICO DE PARETO - CUSTO DOS DEFEITOS

A análise do Gráfico de Pareto (figura 02) mostra que dois defeitos (espessura irregular e escorrimento) representam aproximadamente 90% dos custos de retrabalho

Os custos apurados para retrabalho no 1º semestre de 2017, na empresa em estudo, foram aplicados ao gráfico de Pareto para classificação dos defeitos que representam na produção, devendo ser esse o foco de análise do trabalho de melhoria. Conforme podemos observar no gráfico da figura 02:

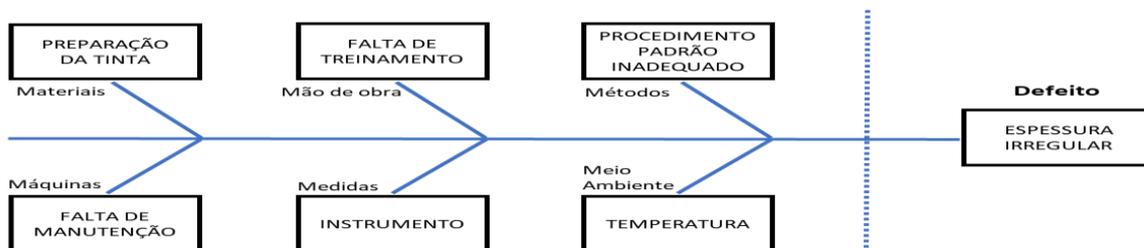
FIGURA 03 – DIAGRAMA DE ISHIKAWA - ESPESSURA IRREGULAR
 FONTE: ELABORADO PELOS AUTORES (2017)

Como pode-se observar na figura 03, as possíveis causas foram levantadas para o “defeito de espessura irregular” sendo estas detalhadas na análise dos 6 M’s:

Com base nesta reunião foi elaborado o diagrama de Ishikawa, para o defeito de “espessura irregular”, conforme figura 03 e defeito de “escorrimento, conforme figura 04.

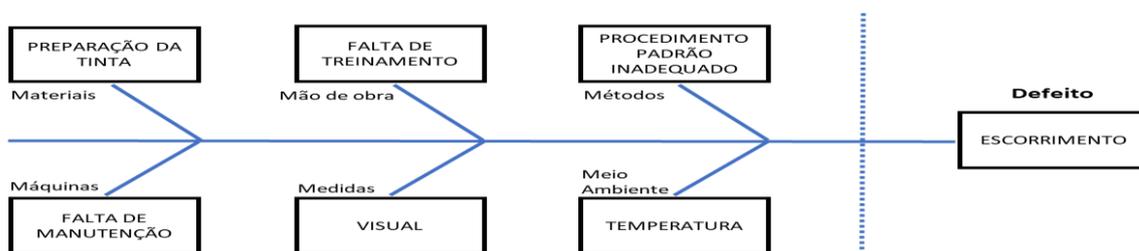
FIGURA 04 – DIAGRAMA DE ISHIKAWA - ESCORRIMENTO
 FONTE: ELABORADO PELOS AUTORES (2017)

Como pode-se observar na figura 04, as possíveis causas foram levantadas para o defeito de “escorrimento”, sendo praticamente as mesmas do defeito de espessura irregular, com exceção das medidas, que neste caso de escorrimento não se utiliza nenhum tipo instrumento para medição, o defeito é detectado visualmente.

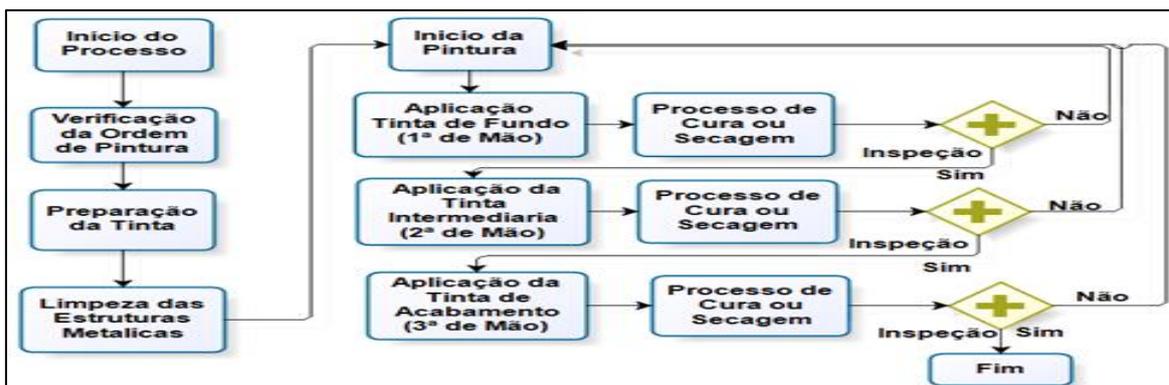
4ª ação: foi revisado o fluxograma de processo (figura 06) com a introdução do novo *checklist* de inspeção (figura 05) para controle de qualidade que foi desenvolvido:

FIGURA 06 – ETAPAS DO PROCESSO DE PINTURA

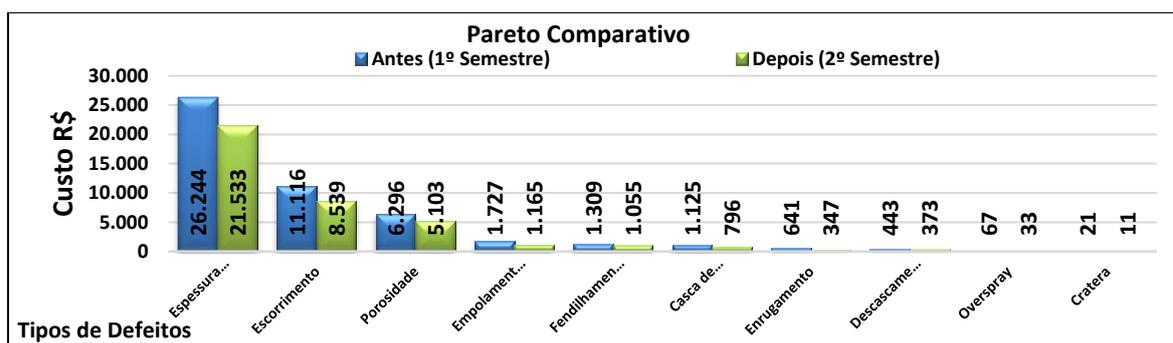
FIGURA 07 – GRÁFICO DE PARETO COMPARATIVO
 FONTE: ELABORADO PELOS AUTORES (2017)

Como pode-se observar na figura 07, o resultado obtido foi satisfatório pois, após a implantação das melhorias, obteve-se redução de R\$ 4.711,00 para correção do defeito espessura irregular, ou seja, uma redução 17,9%, e obteve-se também redução de R\$ 2.577,00 para correção do defeito escorrimento, ou seja, uma redução de 23,18%.

O gráfico de Pareto da figura 07 mostra o comparativo entre os custos de retrabalhos obtidos para correção dos defeitos do primeiro e segundo semestre de 2017:
