Reciclagem de Pavimento Flexível a Frio com Adição de Aglutinante Hidráulico, Estudo de Caso

Agnaldo Aparecido Alves dos Santos¹
Fábio Jones Morgenstern¹
Magnun Diniz Gardine¹
Washington Batista Souza²

¹ Graduando em Engenharia Civil, Faculdade Educacional Araucária
² Professor Orientador, MSc, Faculdade Educacional Araucária

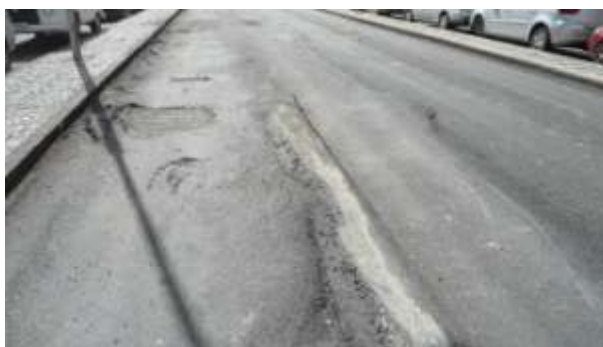
O segmento a ser restaurado, como mostra figura 11, apresentava diversas patologias, entre elas pode ser observado a consolidação de trilha de roda por adensamento do material estrutural e também escorregamento da capa de rolamento.

FIGURA 11 – CONDIÇÃO DO PAVIMENTO ESCOLHIDO
FONTE: OS AUTORES

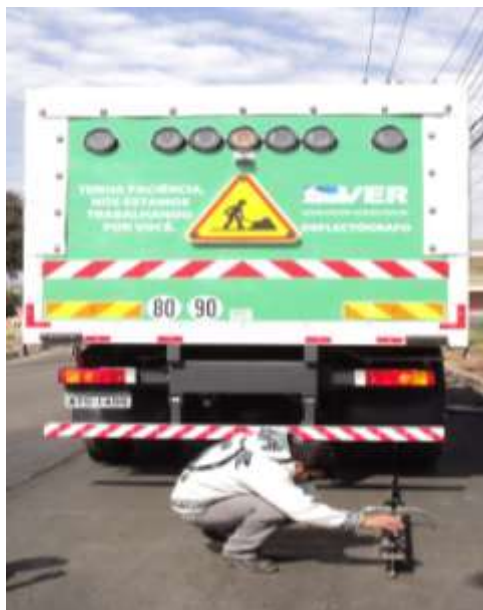
O primeiro ensaio técnico executado foi através de ensaio de verificação da deformação recuperável do pavimento com o emprego do equipamento tipo resposta Viga Benkelman. O procedimento desse ensaio é aplicar uma carga de eixo padrão observado a deformação máxima que ocorre no pavimento (figura 12).

A leitura final corresponde ao descarregamento do pavimento e todo o deslocamento recuperado é associado à deformação elástica do pavimento (deflexão).

FIGURA 12 – ENSAIO VIGA BENKELMAN
FONTE: OS AUTORES

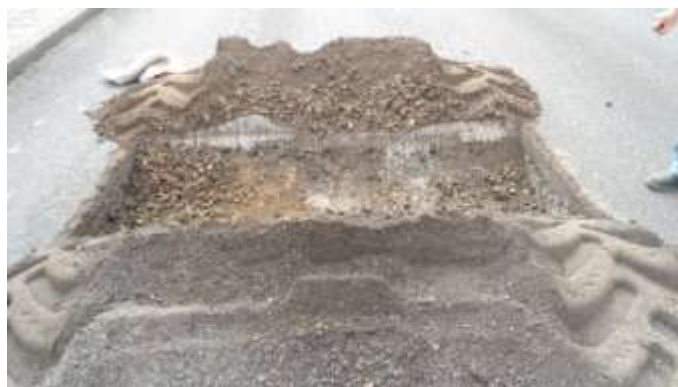
O próximo ensaio foi através de método destrutivo, figura 13, abrindo um poço de sondagem com a finalidade de verificar os horizontes das camadas de pavimento e coleta de material para ensaios em laboratório.

FIGURA 13 – HORIZONTES DA CAMADA DO PAVIMENTO
FONTE: OS AUTORES

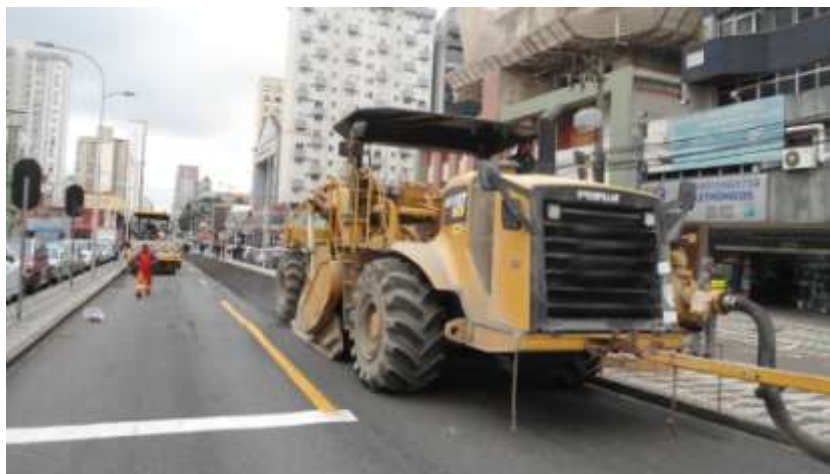
I. FRESAGEM: Inicialmente é fresado em torno de 20cm de espessura, onde vai atingir a camada de rolamento e a camada de base, figura 14.

FIGURA 14 – EQUIPAMENTO PARA FRESAGEM
FONTE: OS AUTORES

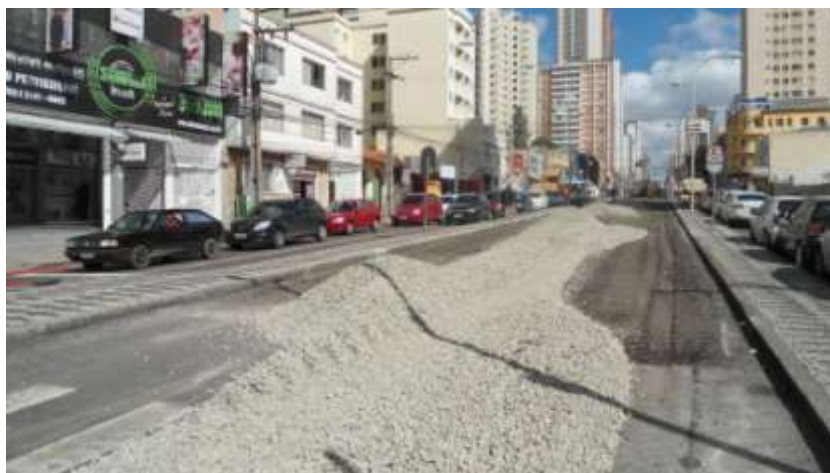
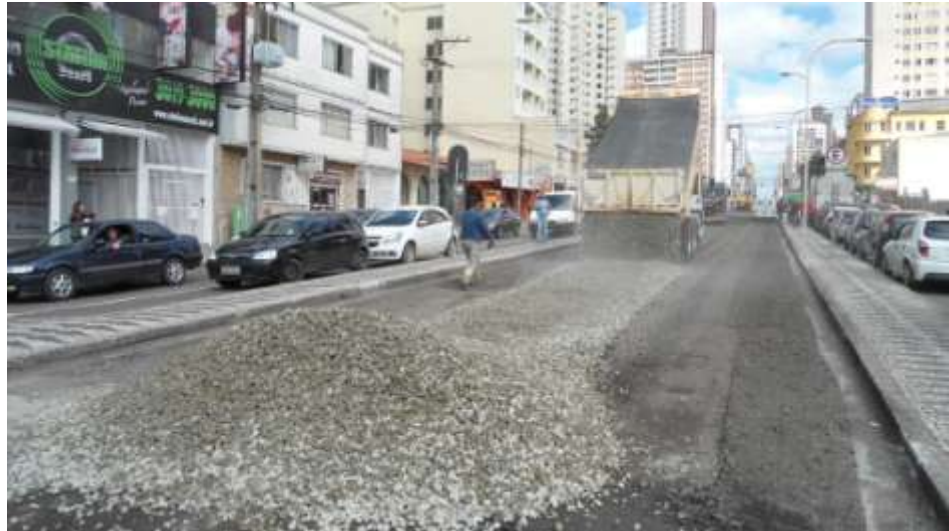
II. DISTRIBUIÇÃO DOS AGREGADOS: A próxima etapa constitui no espalhamento dos agregados que deverão fazer a correção granulométrica da mistura, figura 15 e figura 16.

FIGURA 15 – ESPALHAMENTO DOS AGREGADOS
FONTE: OS AUTORES

FIGURA 16 – ESPALHAMENTO DOS AGREGADOS
FONTE: OS AUTORES

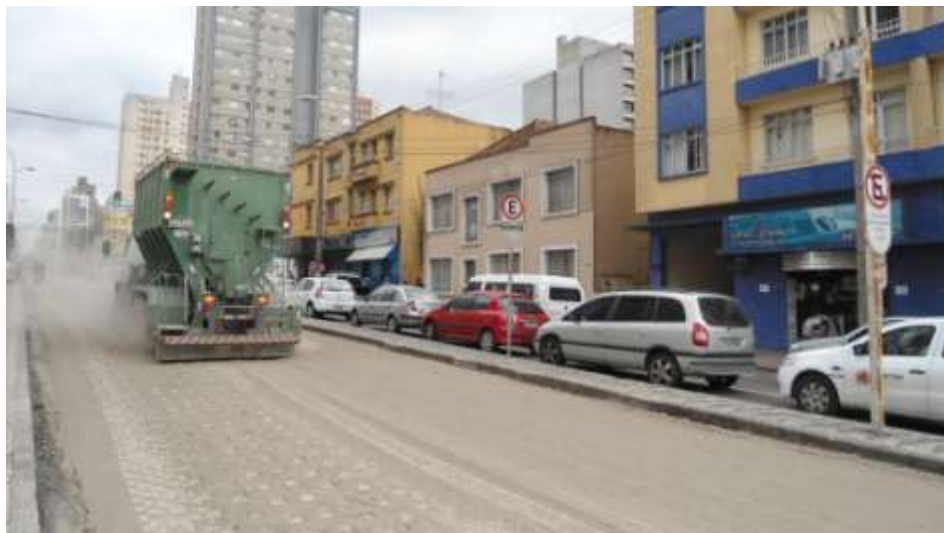
III. DISTRIBUIÇÃO DO CIMENTO: A etapa de espalhamento do cimento, figura 17, que é o aglutinante hidráulico, deve ser feita logo em seguida, com alguns cuidados. Primeiramente é necessário que seja executado em dia sem umidade elevada e com tempo hábil para a conclusão da compactação em período não superior a duas horas após aplicado a água para se obter a umidade ótima de compactação definida em laboratório, e com controle efetivo da taxa aplicada, pois a variação do teor para mais ou menos poderá colocar em risco todo o projeto.

FIGURA 17 – APLICAÇÃO DO AGLUTINANTE HIDRÁULICO (CIMENTO)
FONTE: OS AUTORES

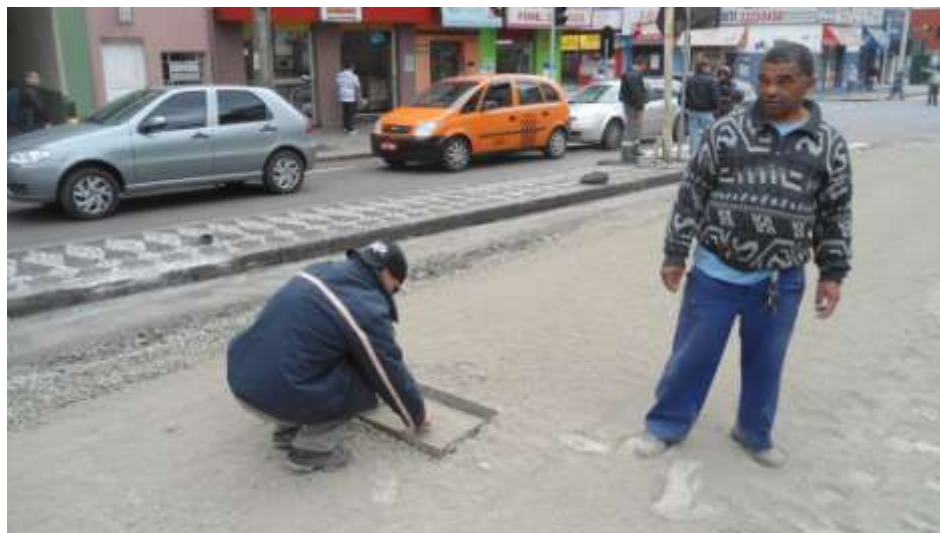
FIGURA 18 – CONTROLE DA TAXA DE APLICAÇÃO DO AGLUTINANTE (CIMENTO)
FONTE: OS AUTORES

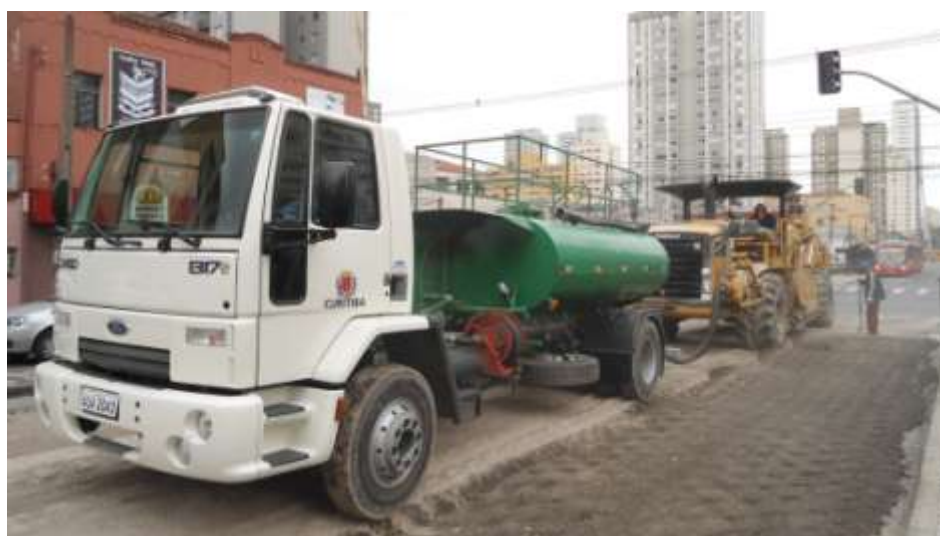
IV. ADIÇÃO DE ÁGUA: Logo após o espalhamento dos agregados e cimento, inicia-se novamente a mistura e aplicação de água necessária para a obtenção da umidade ótima de compactação, através da fresadora e caminhão pipa, figura 19.

FIGURA 19 – MISTURA E ADIÇÃO DE ÁGUA
FONTE: OS AUTORES

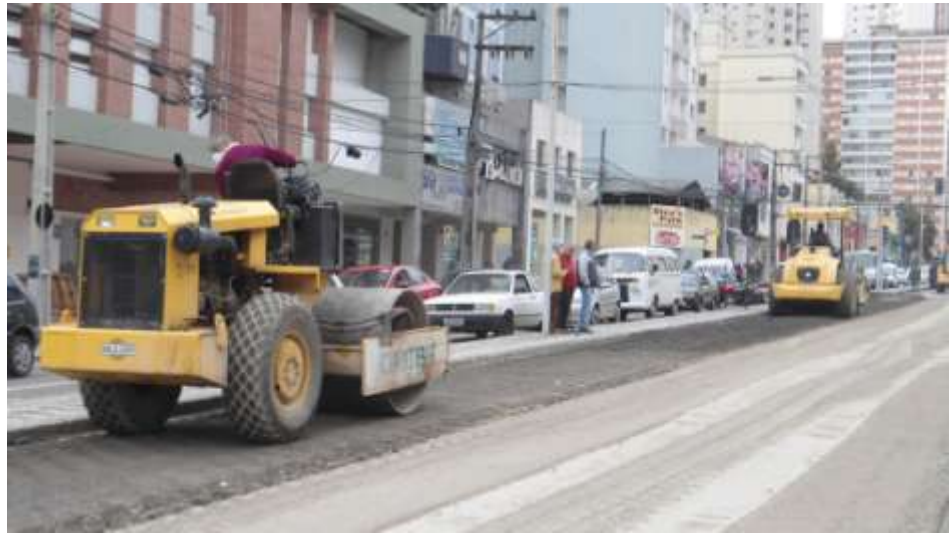
V. COMPACTAÇÃO: Primeiramente inicia-se, após a distribuição dos elementos de correção do pavimento, a compactação através de rolo corrugado e rolo liso para tirar as imperfeições, figura 19.

FIGURA 20 – COMPACTAÇÃO
FONTE: OS AUTORES

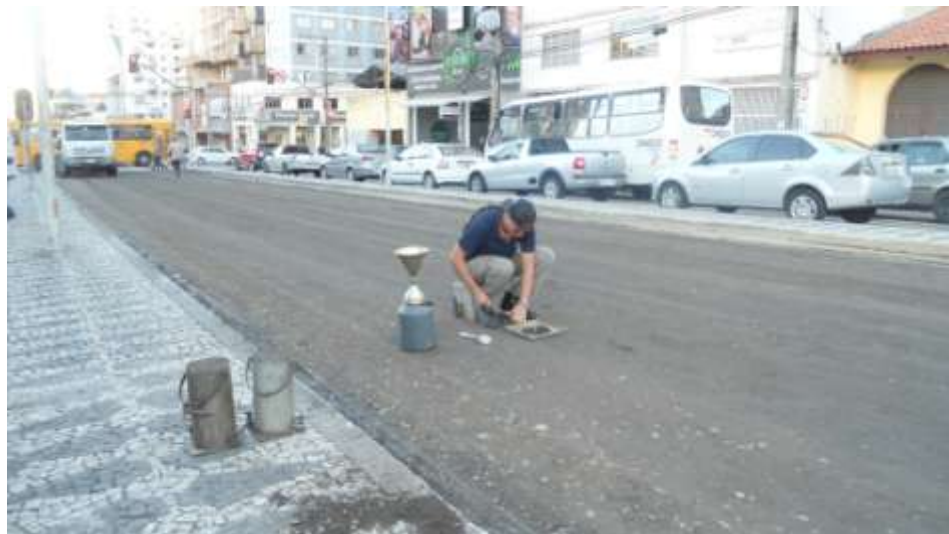
VI. CONTROLE: Durante a compactação, são executados ensaios *In Situ*, figura 21, para o controle de energia de compactação e umidade ótima, comparando com ensaios de projeto elaborado em laboratório, além de corpo de prova que será rompido em laboratório para a verificação da efetiva resistência alcançada na mistura feita na pista.

FIGURA 21 – CONTROLE TECNOLÓGICO DA APLICAÇÃO (DENSIDADE *IN SITU*)
FONTE: OS AUTORES

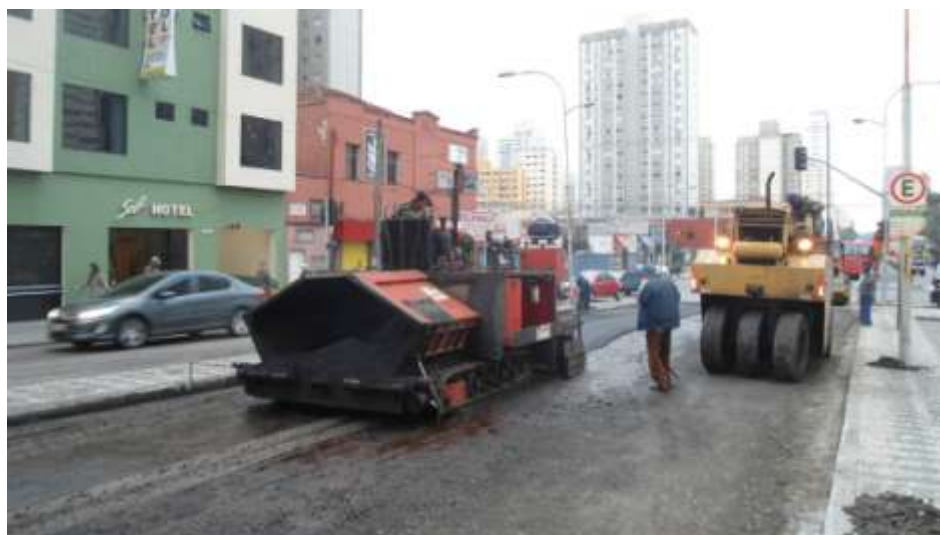
VII. CURA: Logo após a verificação tecnológica, sendo atendido os parâmetros de projeto, como todos os concretos, é necessário sofrer um processo de cura no qual vai se obter a resistência final, essa cura nesse caso é executada com uma fina camada, em torno de 2,0 cm de massa asfáltica, figura 22, que deve ser aplicada logo em seguida, ainda dentro do limite máximo de 2 horas.

FIGURA 22 – CURA DO PAVIMENTO COM APLICAÇÃO DE MASSA ASFÁLTICA
 FONTE: OS AUTORES

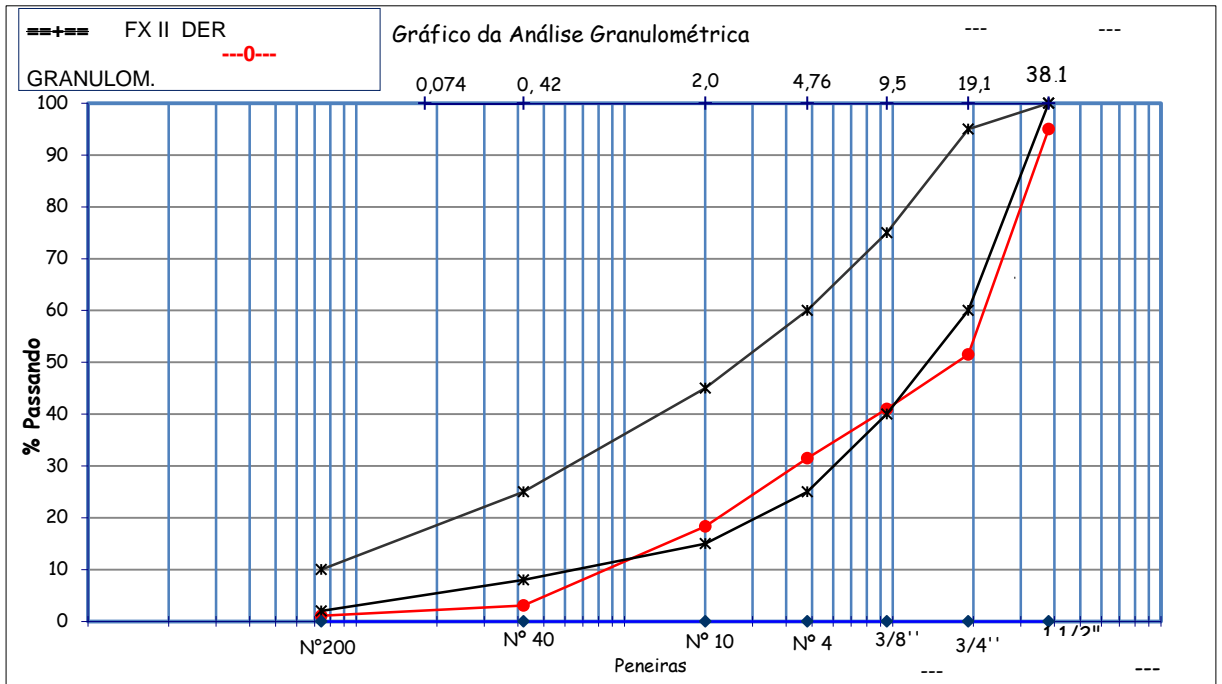
No primeiro gráfico observa-se a faixa granulométrica da mistura coletada sem a correção (“In Loco”), já no próximo gráfico é apresentado com a correção, dessa forma podendo calcular a quantidade de material granular que deverá ser incorporado durante a fresagem e mistura na pista.

TABELA 3 – ANÁLISE GRANULOMÉTRICA: PAVIMENTO DETERIORADO
 FONTE: OS AUTORES

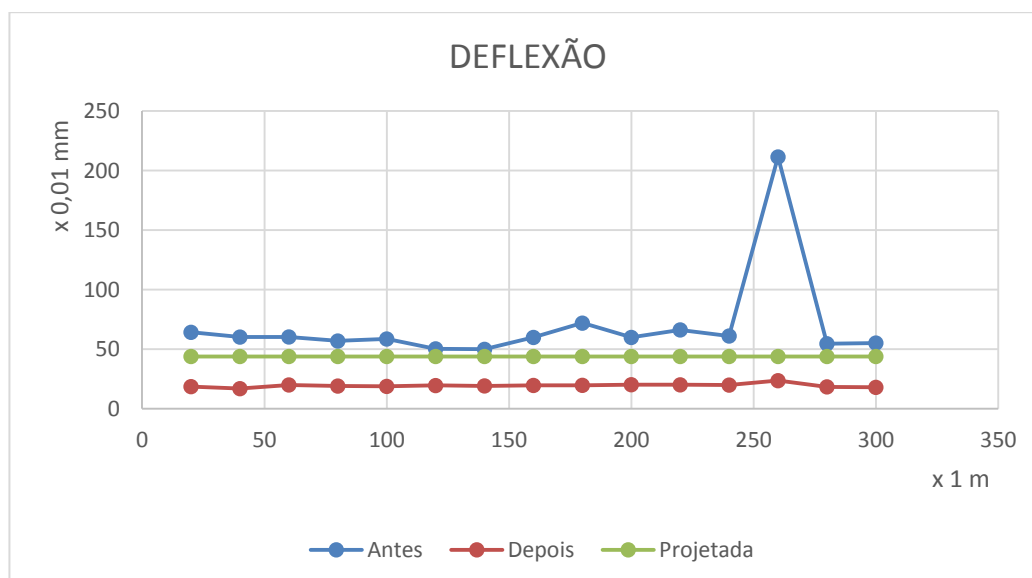
Observa-se no gráfico que inicialmente havia uma deflexão sem uniformidade e de valores altos, sendo que após a reciclagem e aplicação da capa de rolamento abaixou os valores e uniformizou o segmento.

TABELA 6—COMPARATIVO DEFLEXÃO ANTES, DEPOIS E PROJETADA DA RESTAURAÇÃO (EM CAMPO)
 FONTE: OS AUTORES

Os resultados da deflexão após o pavimento ser restaurado, mostram que os valores constatados ficaram abaixo do máximo definido no projeto como aceitável para o tráfego projetado para 10 anos, onde em teoria, deverá ter como vida útil.

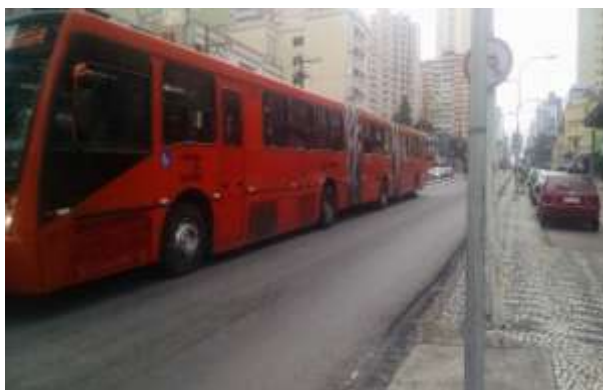
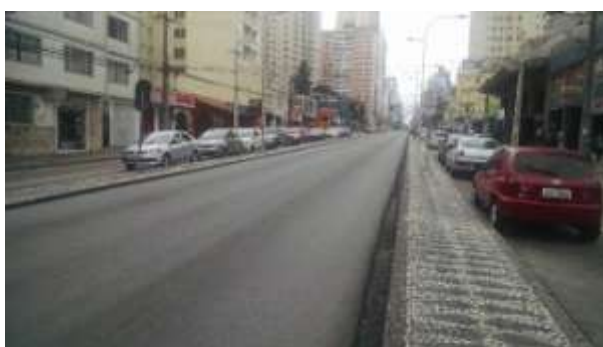
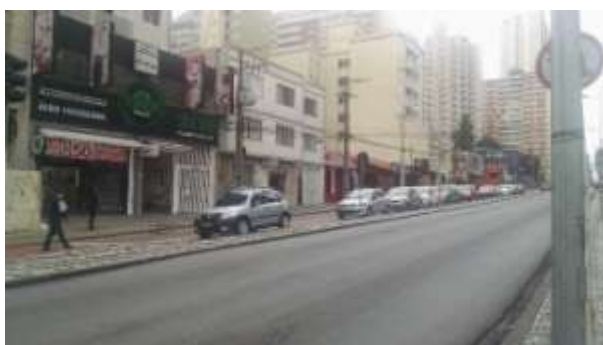
Ainda como complemento, foi feito um levantamento visual de defeitos no pavimento um ano após a execução e liberação ao tráfego, onde não foram constatadas manifestações patológicas visíveis que evidenciem o comprometimento da estrutura do pavimento, conforme pode ser observado nas imagens a seguir.

FIGURA 23 – LEVANTAMENTO VISUAL (I) DE DEFEITOS
FONTE: OS AUTORES

FIGURA 24 – LEVANTAMENTO VISUAL (II) DE DEFEITOS
FONTE: OS AUTORES

FIGURA 25 – LEVANTAMENTO VISUAL (III) DE DEFEITOS
FONTE: OS AUTORES
